COMUNE DI FERMO
PROVINCIA DI FERMO

VERIFICA MEDIANTE ANALISI STATICA
NON LINEARE DELL'EDIFICIO EX
CONSORZIO AGRARIO SITO
IN PIAZZA DANTE

RELAZIONE TECNICA GENERALE

MARZO – APRILE 2016

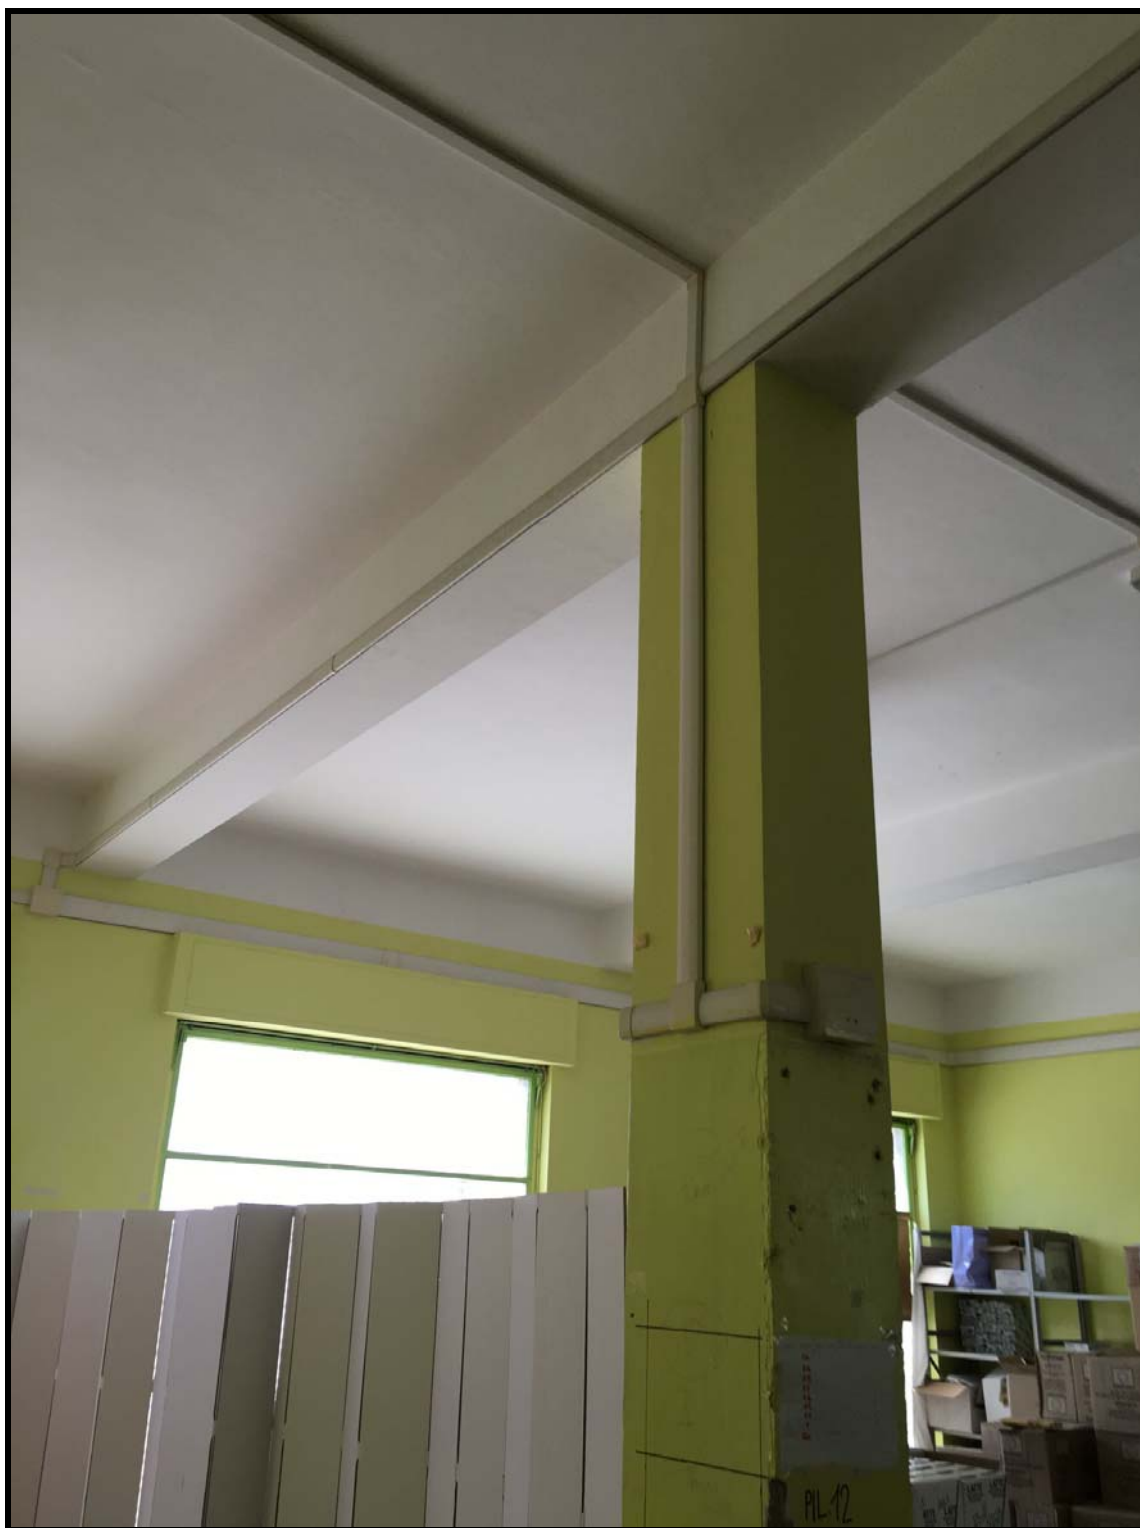
FOTO 5 - Vista interna del piano terra del corpo principale con la struttura intelaiata in c.a. con pilastri 30x40 e travi ribassate 30x65 disposti a formare telai paralleli.

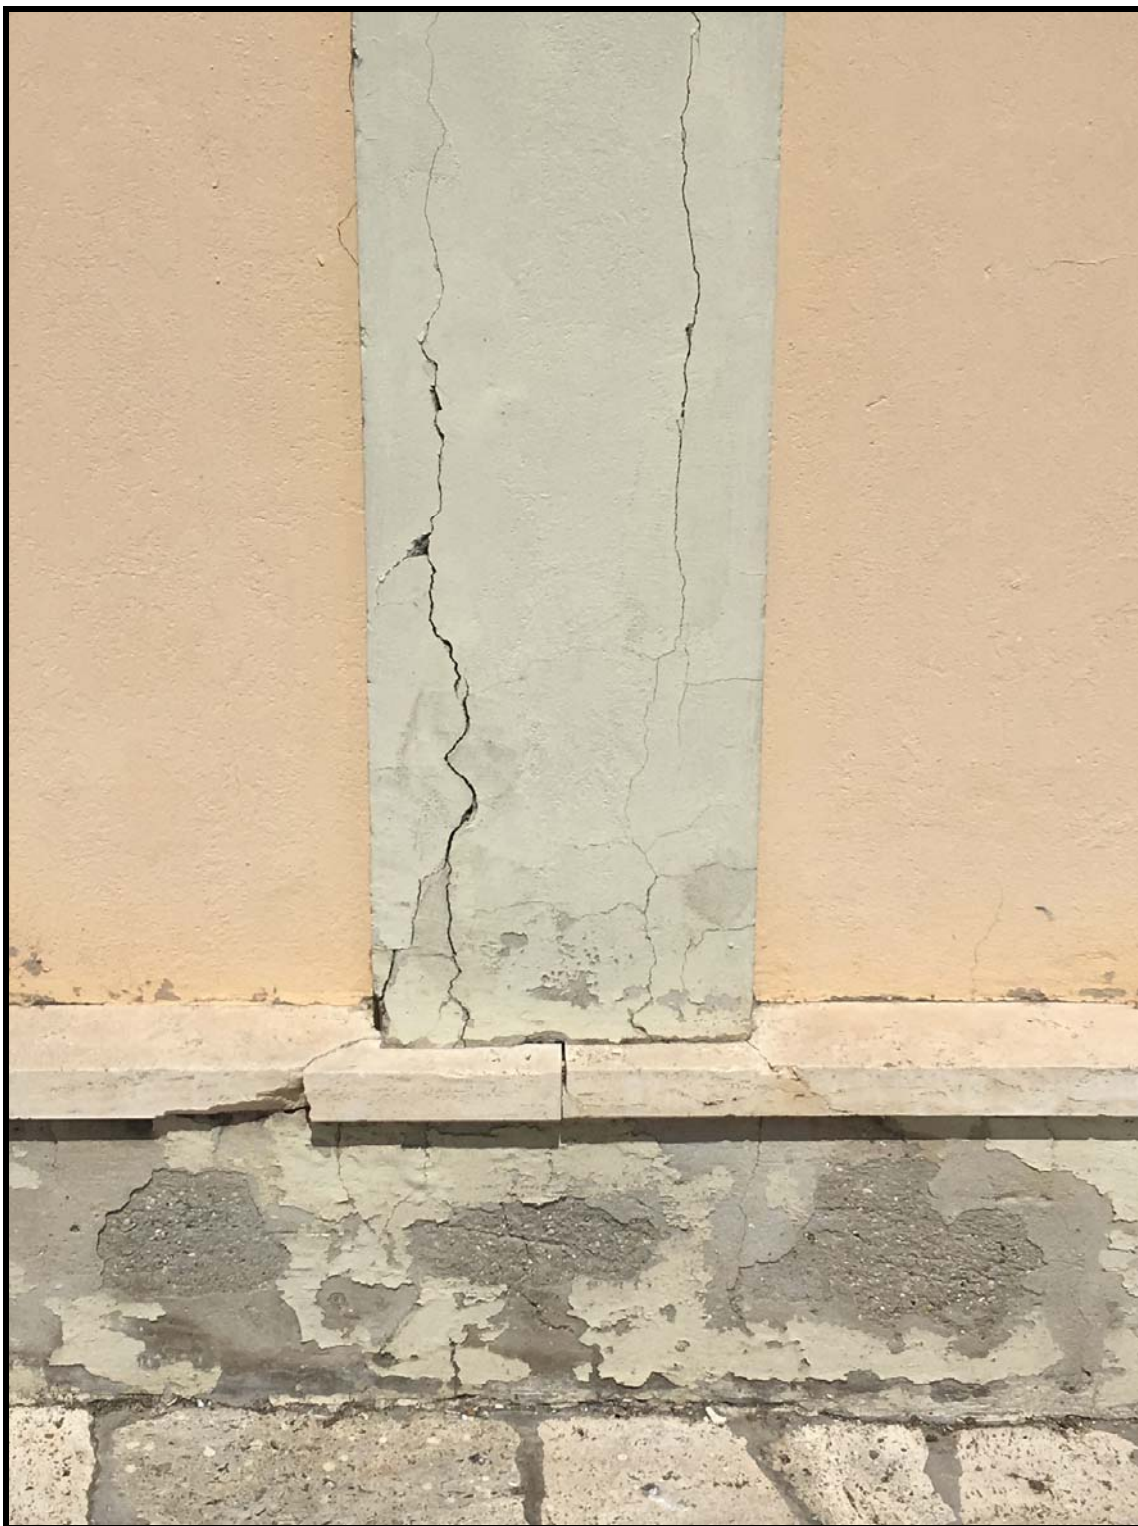
FOTO 6 – La base dei pilastri del prospetto su piazza Dante del corpo principale è interessata da problemi non strutturali di rottura dei relativi spigoli per rigonfiamento delle armature.

Il fabbricato, come si può vedere dai tabulati dei calcoli, è verificato per quanto riguarda lo stato limite di salvaguardia della vita, a condizione che vengano rinforzati i pilastri d'angolo mediante incamiciatura con profilati metallici (*tecnica che si propone nel presente progetto*), e che sia migliorato il confinamento dei nodi trave pilastro corrispondenti (*a causa del passo delle staffe che non si prevede inferiore a 25 cm. secondo le prassi costruttive dell'epoca*).

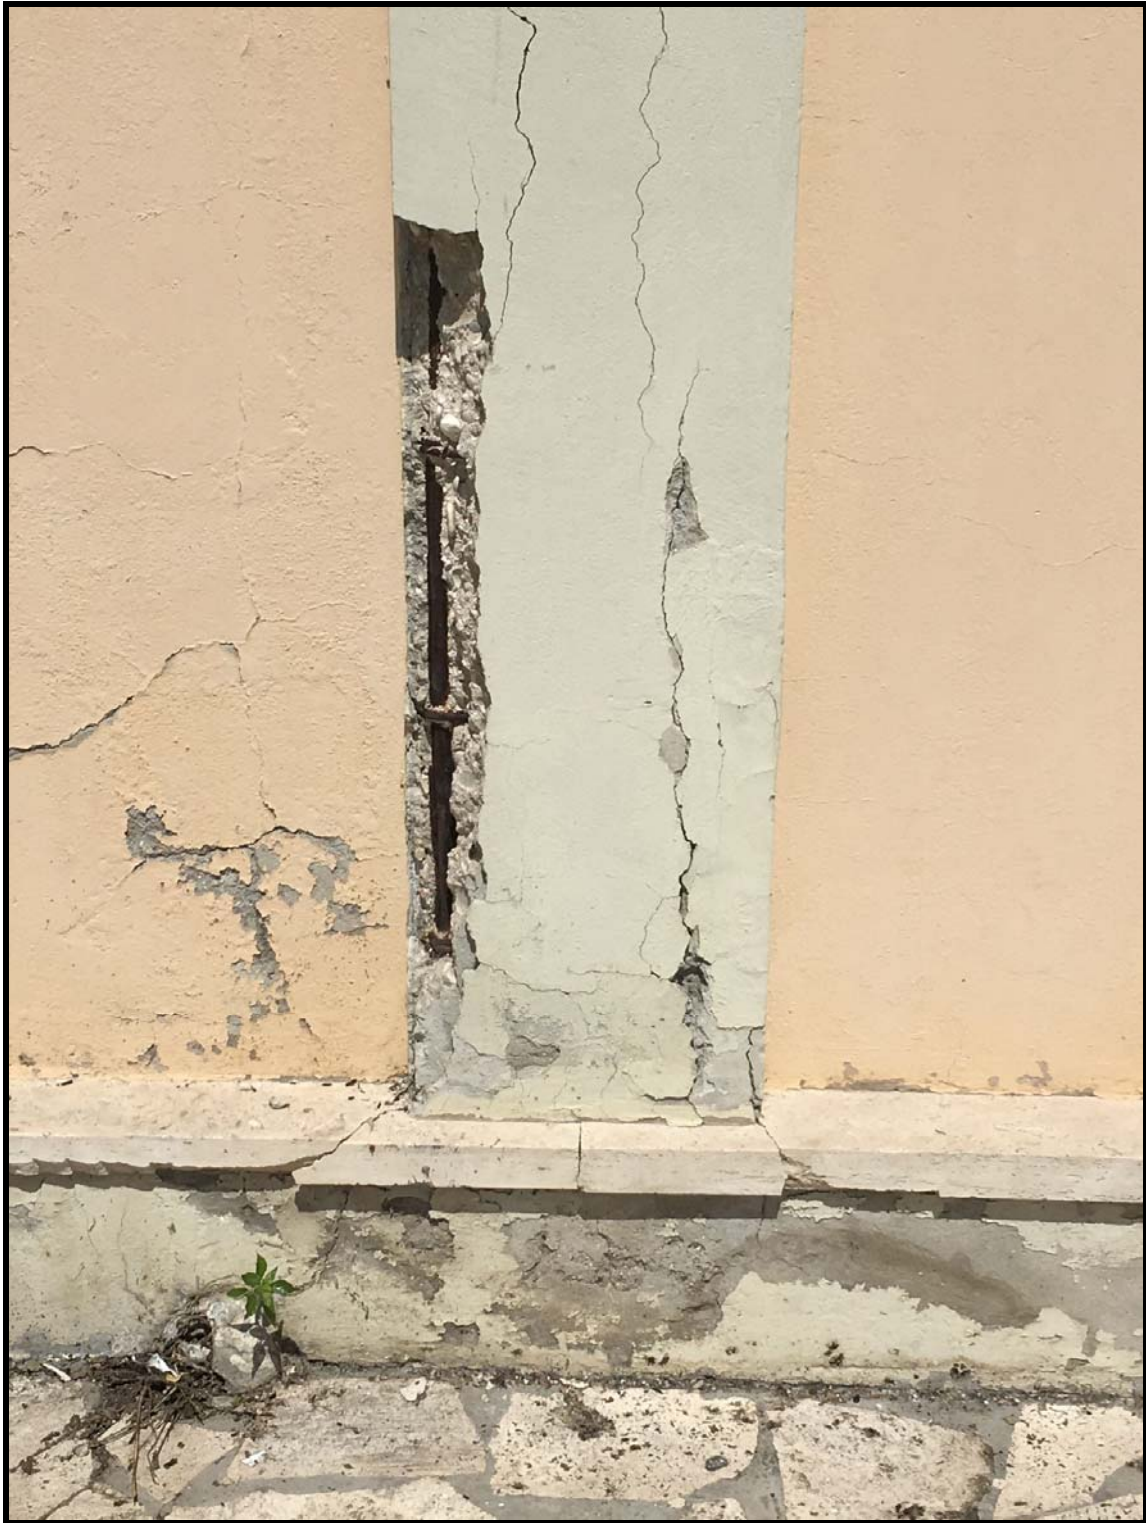
FOTO 7 – Altro pilastro in condizioni analoghe; all'interno del fabbricato non sono visibili segni di cedimento delle fondazioni; il solo fenomeno che è stato riscontrato nel corso dei sopralluoghi nei locali in cui è stato possibile accedere, consiste in una modesta segnatura della pavimentazione del primo piano del corpo principale, che il personale dell'Amministrazione, che segue le manutenzioni, ha indicato come presente fin dall'epoca delle realizzazione dell'immobile; non trattandosi di problematiche strutturali si rimanda l'intervento sulle basi dei pilastri al progetto architettonico / funzionale del fabbricato, che dovrà tra l'altro prendere in esame gli effetti del modesto incremento di sezione dei pilastri d'angolo per effetto delle cerchiature da realizzare.

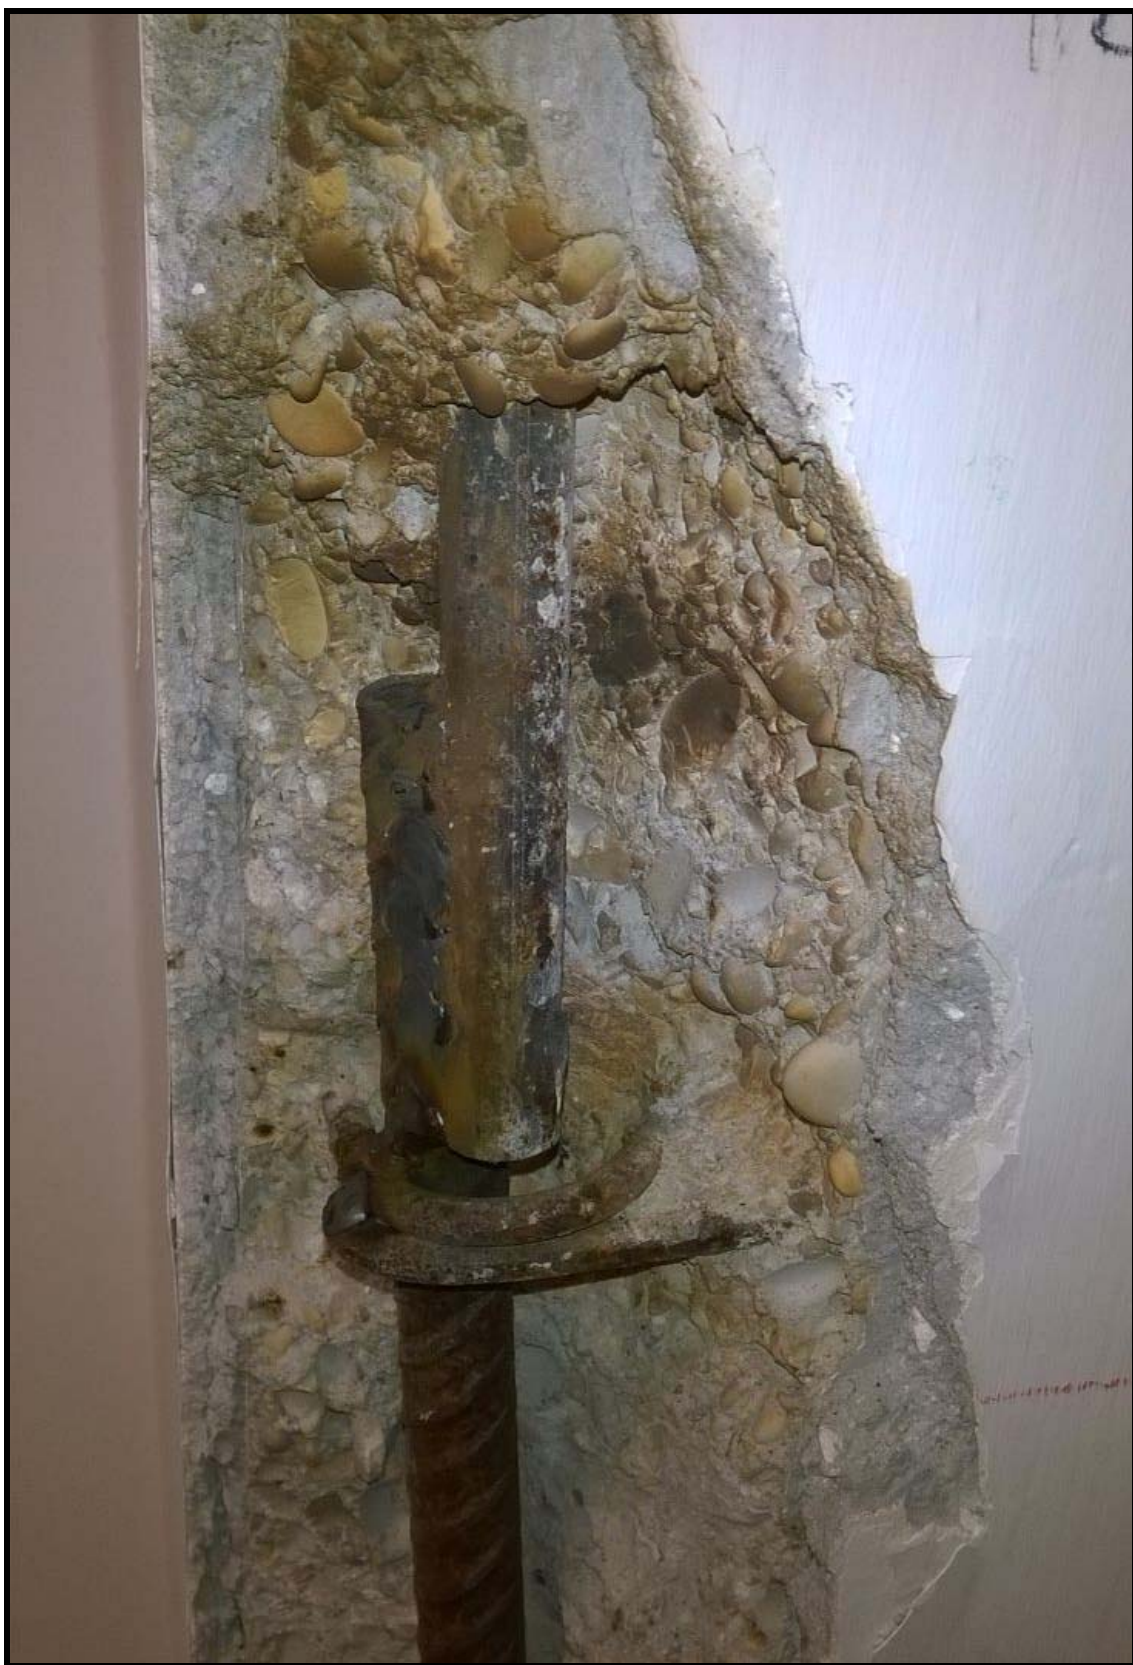
FOTO 8 - Vista di un pilastro da cui è stato prelevato un campione di armatura; la barra originaria è quella liscia da 16 mm. cui è stato saldato lo spezzone ad aderenza migliorata per ripristinarne la continuità; si nota che la staffa ha gli estremi ripiegati all'interno della sezione, e pertanto può essere ritenuta idonea ad assicurare una modesta azione di confinamento delle armature, pur essendo disposta con un passo eccessivo (circa 25 cm.) rispetto alle previsioni delle norme vigenti.

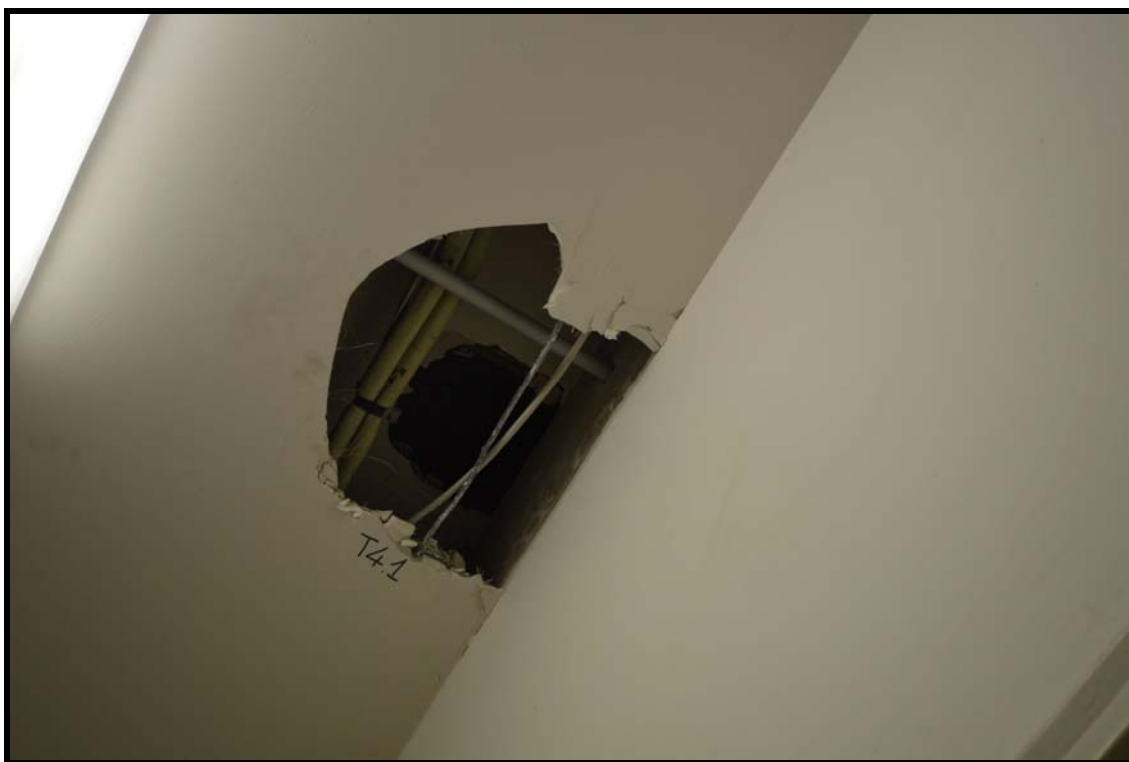
FOTO 9 - Vista dell'impalcato di copertura del primo piano del immobile, interessato da controsoffitti che lo rendono in apparenza strutturalmente più basso rispetto al piano terra; la struttura è in realtà del tutto simile a quella vista con le travi ribassate del livello sottostante.

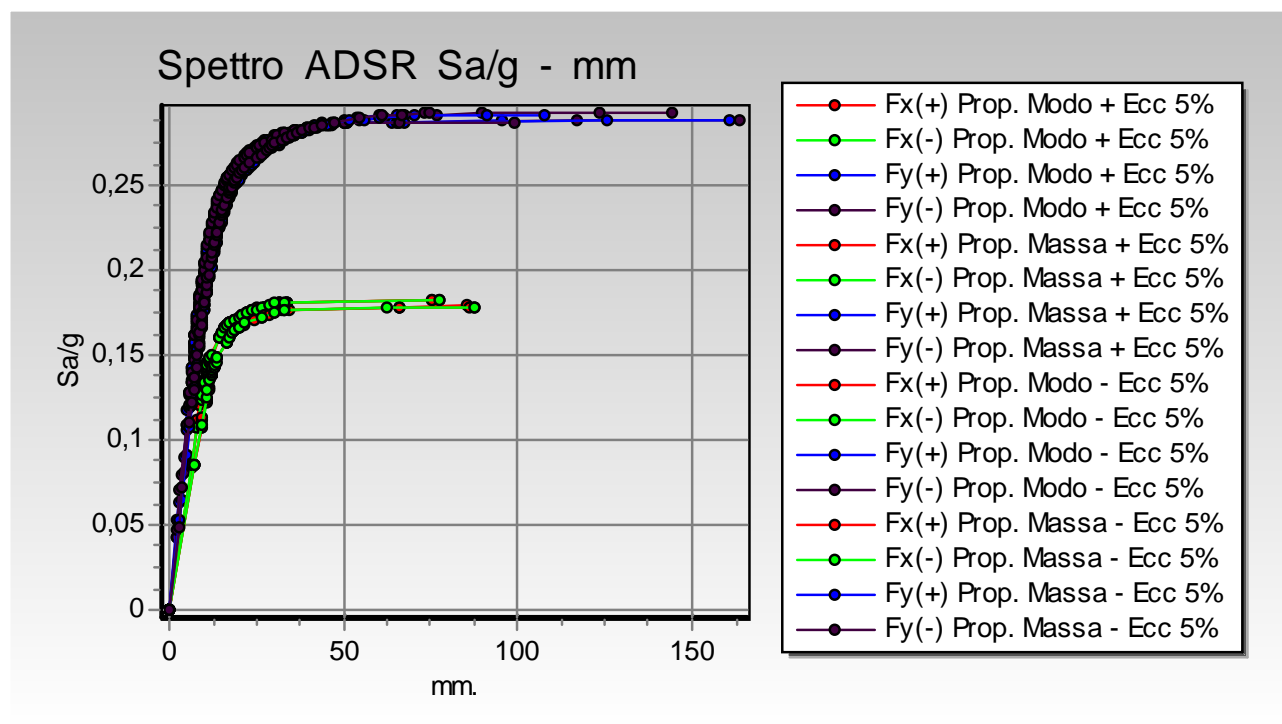
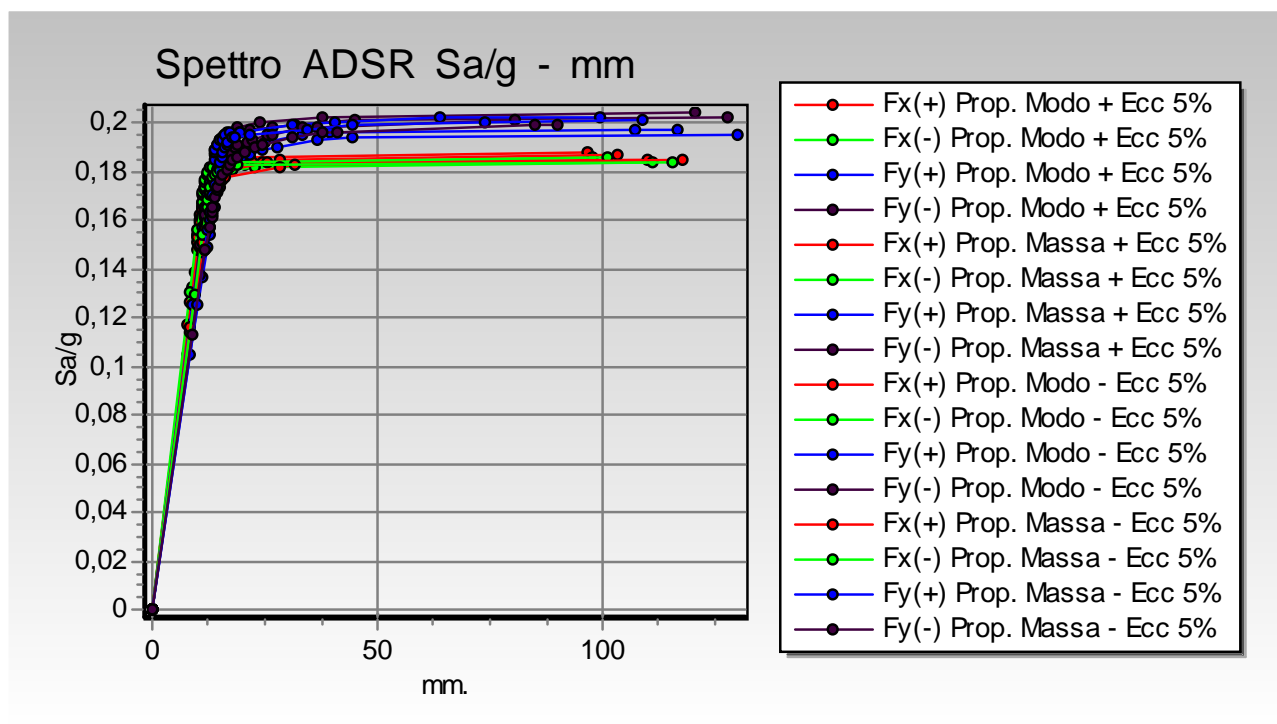
La prima è relativa al corpo 1 e la seconda al corpo 2, ed entrambe evidenziano un comportamento sufficientemente duttile delle strutture, che sono in grado di dissipare l'energia del sisma danneggiandosi localmente, ma restando comunque in grado (salvaguardia della vita) di subire spostamenti superiori rispetto a quelli richiesti dal sisma.

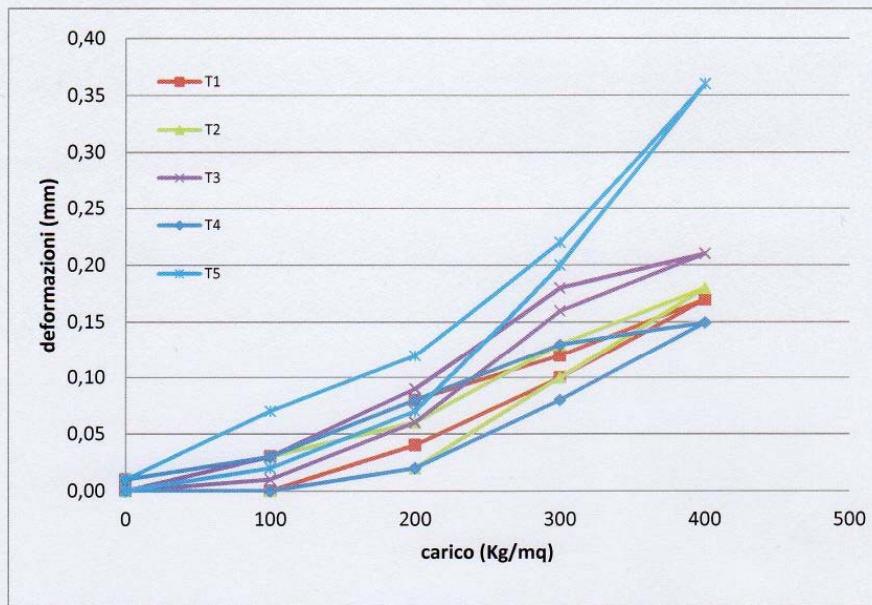
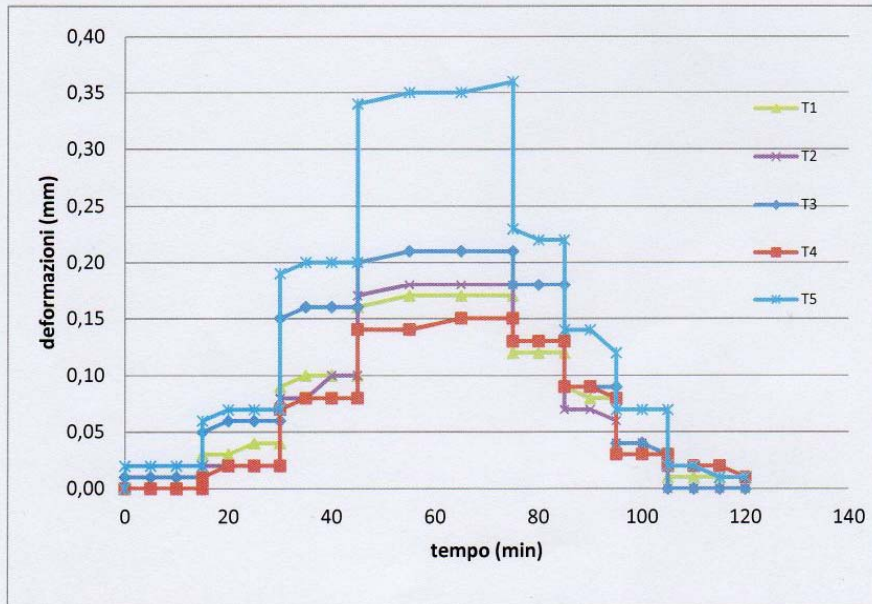
In sintesi il punto dell'impalcato contrassegnato dal "5", il più sollecitato per effetto dell'inflexione della struttura causato dal sovraccarico applicato, si è abbassato di poco più di tre decimi di millimetro, ed al termine della prova è tornato nella posizione originaria (*a meno di un centesimo di millimetro*), per cui tutto è avvenuto in regime perfettamente elastico senza deformazioni permanenti.

L'impalcato è pertanto idoneo a sopportare sovraccarichi di 400 Kg/mq., e si rimanda per maggiori dettagli sulla prova al documento allegato fornito dal laboratorio che ha eseguito la prova.
