**AMMODERNAMENTO DELLA
S.P. 203 CORTA PER TORRE SAN PATRIZIO**

RELAZIONE ARCHEOLOGICA

***RELAZIONE TECNICO-SCIENTIFICA DELL'ASSISTENZA A SCAVO DI 12 SAGGI
ARCHEOLOGICI REALIZZATI PRECEDENTEMENTE L'AVVIO DEI LAVORI DI
AMMODERNAMENTO DELLA STRADA PROVINCIALE N. 203 CORTA PER TORRE
SAN PATRIZIO***

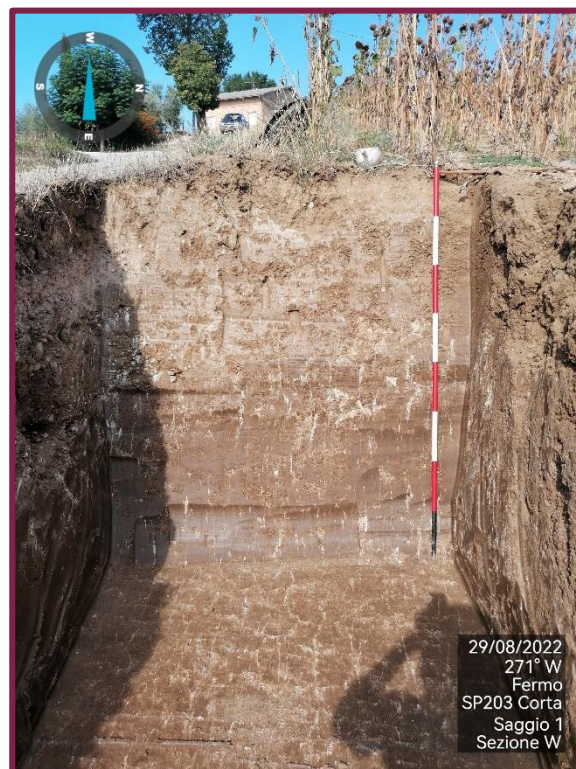
Rimosso il livello di humus/arativo (20-40 cm. ca.; meno potente lungo il lato S che dà verso la strada), sono tagliati uno strato di riporto relativo alla scarpata della strada di colore grigio-marrone, a matrice limo-argillosa, poco compatto, con ghiaia, ciottoli e sporadici frammenti di laterizi moderni (40-60 cm. ca.; presente solo lungo il lato S dello scavo) e un banco d'argilla marrone compatta con discrete quantità di noduli di calce naturale.

Figure 1 e 2 – Particolare della sezione W e disegno della stessa

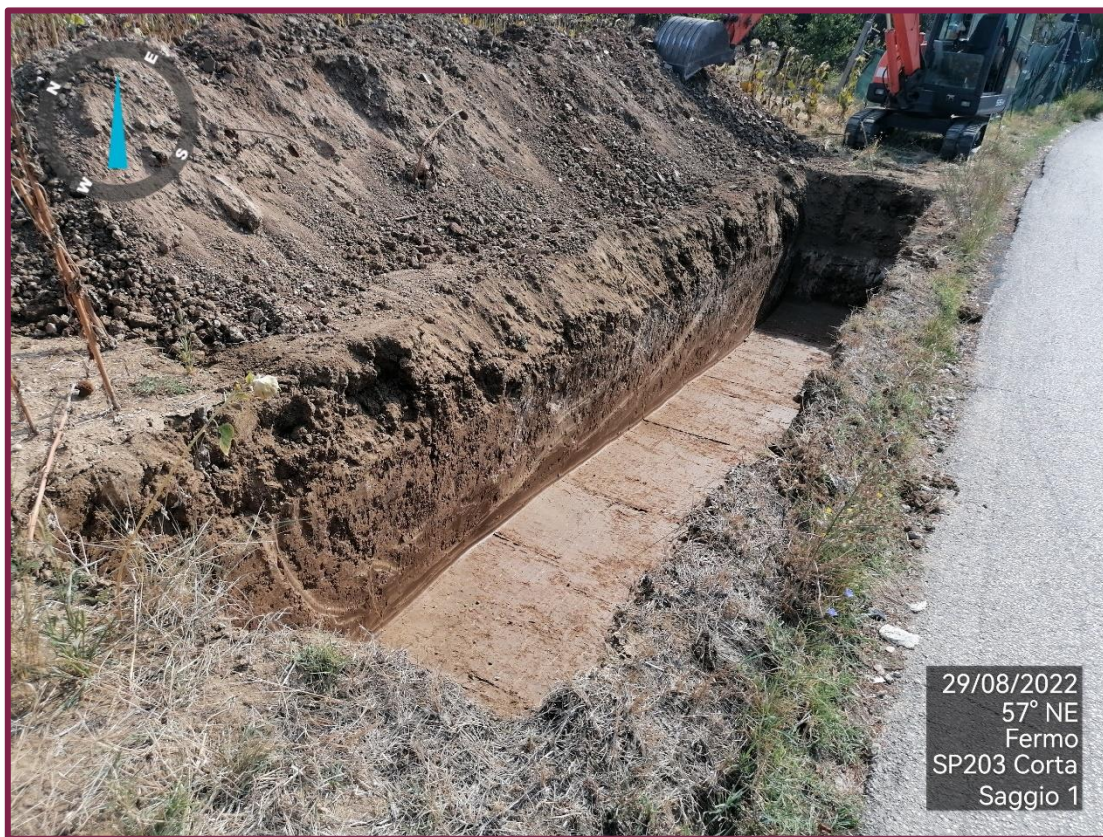
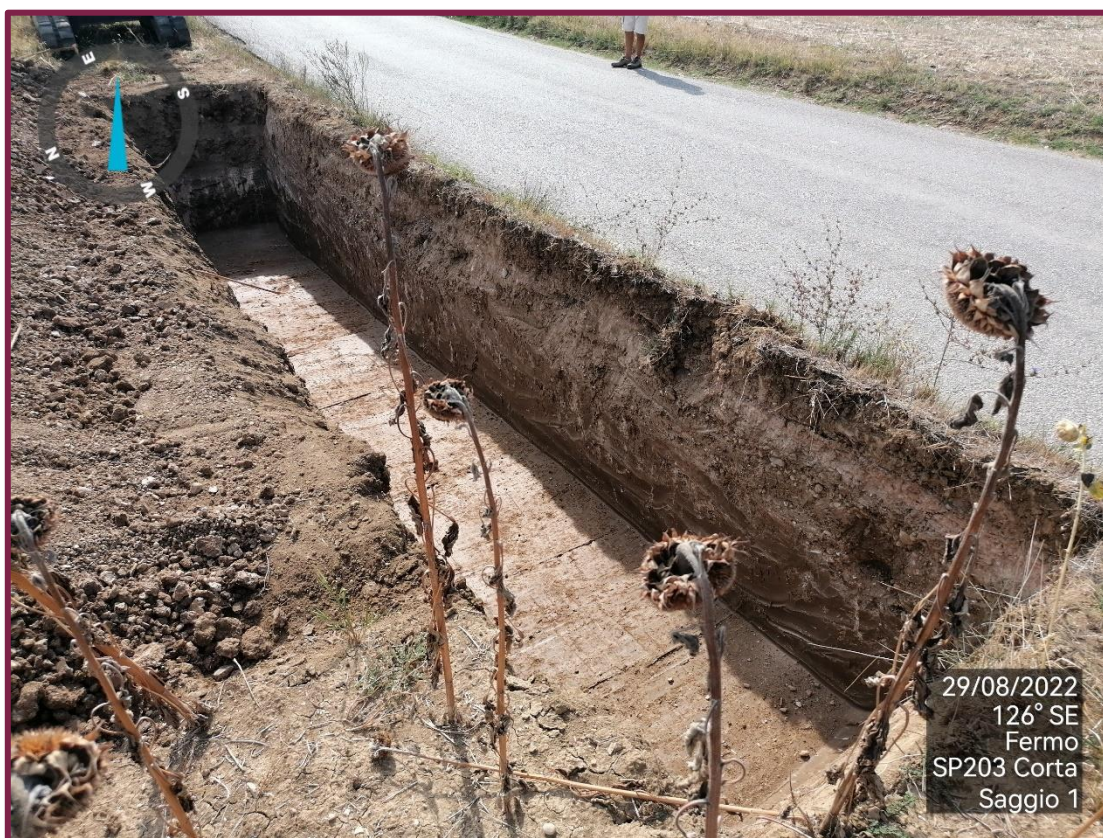
Figure 3 e 4 - Panoramiche del Saggio 1

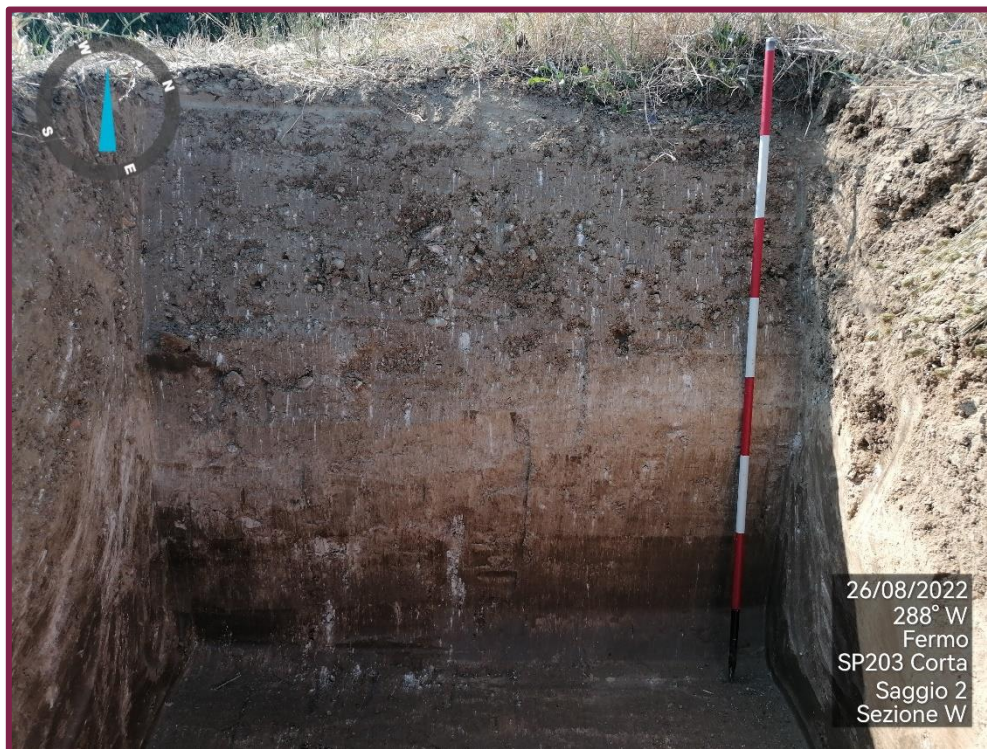
Sono tagliati un potente strato grigio-marrone a matrice limo-argillosa, poco compatto, con ghiaia, ciottoli e sporadici frammenti di laterizi moderni, comprendente sia l'arativo, sia il riporto relativo alla scarpata della strada (70-90 cm. ca.), un livello di terreno giallastro argillo-limoso, compatto e con discrete quantità di calce naturale (20-40 cm. ca., presente nelle sezioni W e S) e il compatto deposito geologico di argilla marrone con noduli di calce. Grosso modo al centro del saggio affiora anche il banco di calcinello giallastro coperto dal suddetto strato marrone.

Figure 5 e 6 - Particolare della sezione W e disegno della stessa

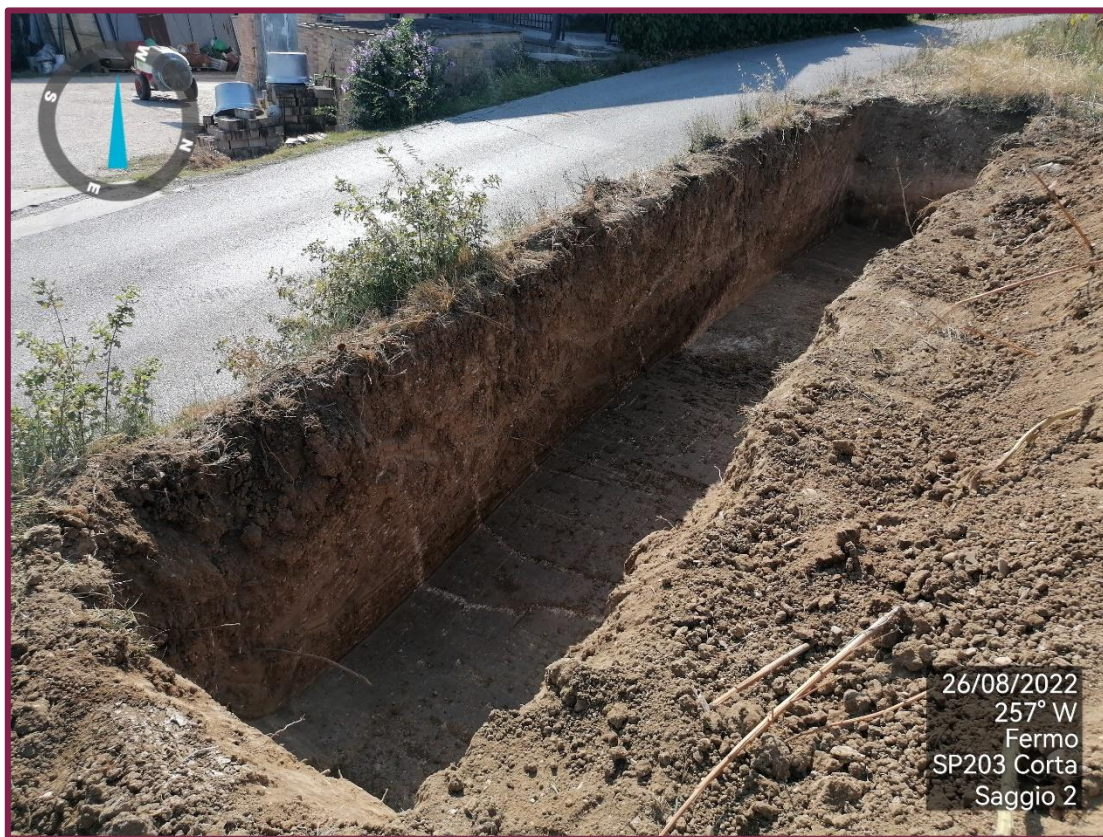
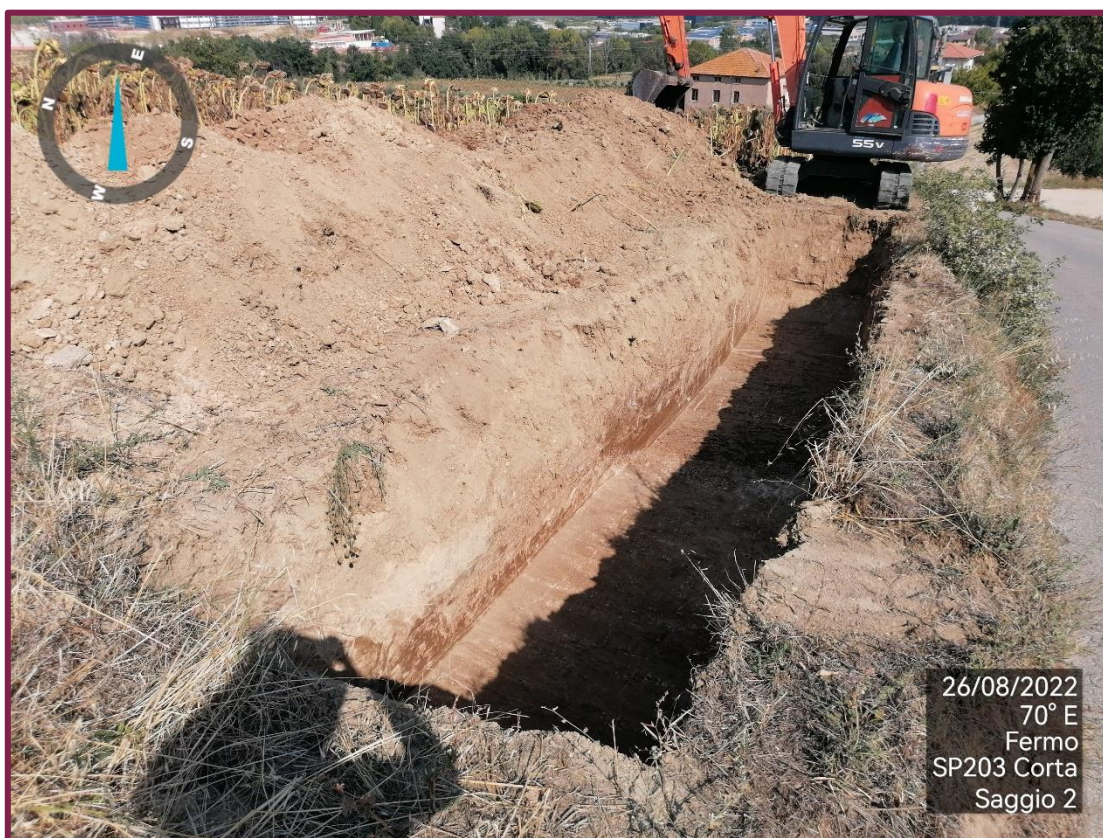
Figure 7 e 8 - Panoramiche del Saggio 2

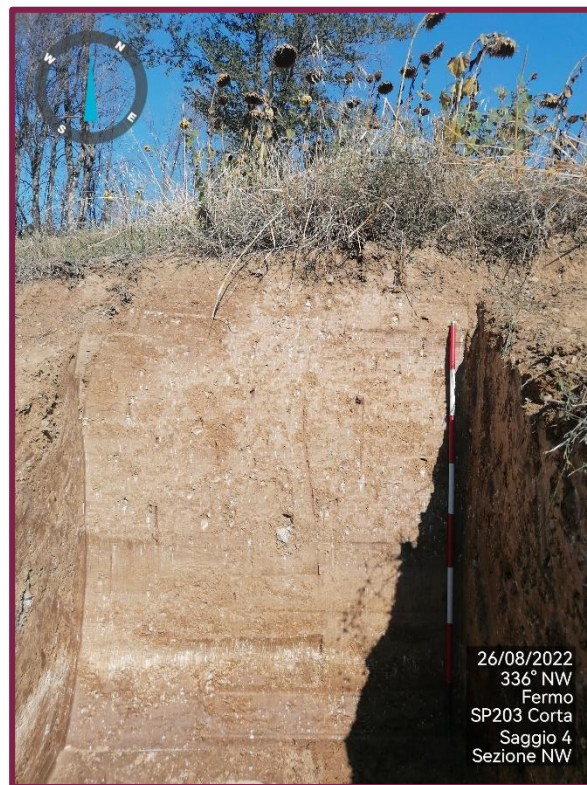
È stato scavato qualche metro più a S del previsto per poter manovrare al meglio con l'escavatore. Sono tagliati l'humus/arativo (30 cm. ca.) e un riporto grigio-marrone a matrice limo-argillosa, poco compatto, con ghiaia, ciottoli e sporadici frammenti di laterizi moderni (50-70 cm. ca.). Quest'ultimo copre nella metà NW un deposito di compatta argilla marrone con noduli di calce, nella metà SE invece il banco naturale giallastro di calcinello. Si nota una linea obliqua che separa nettamente i due strati; in passato probabilmente sono state svolte nell'area attività di scavo di incerta natura, inerenti forse a lavori agricoli o per la posa di sottoservizi.

Figure 9 e 10 - Particolare della sezione NW e disegno della stessa

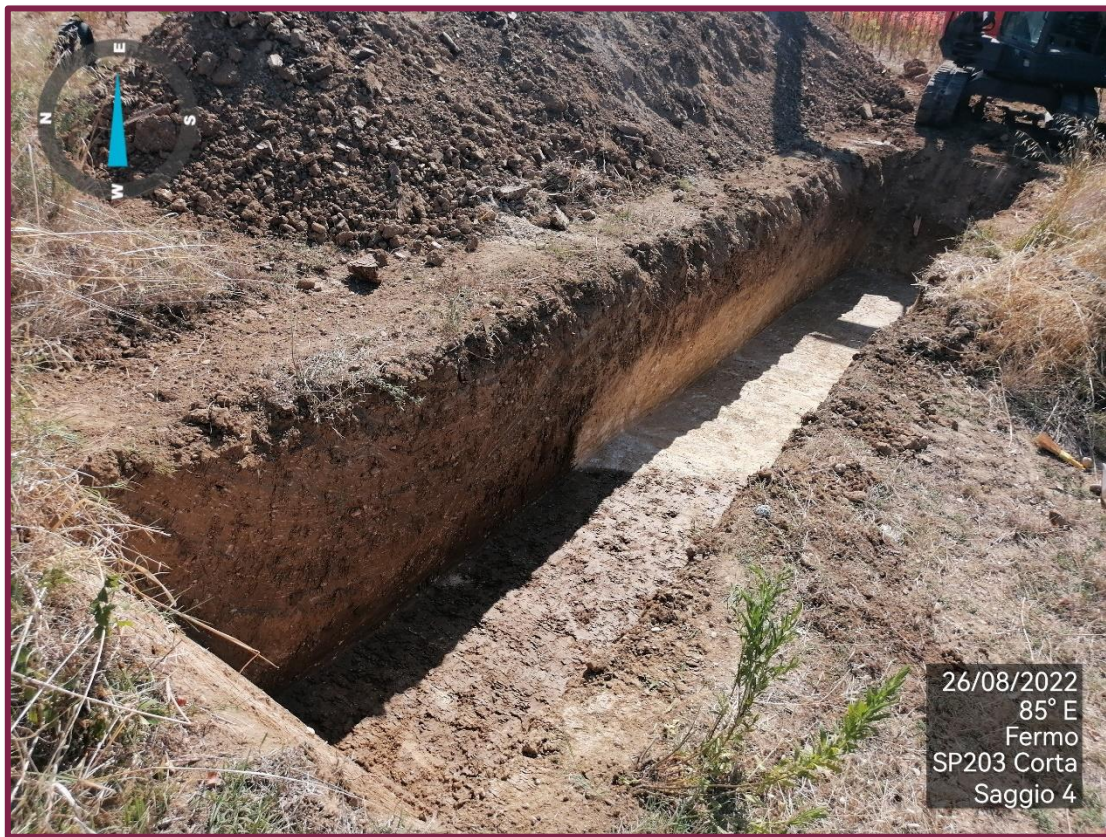
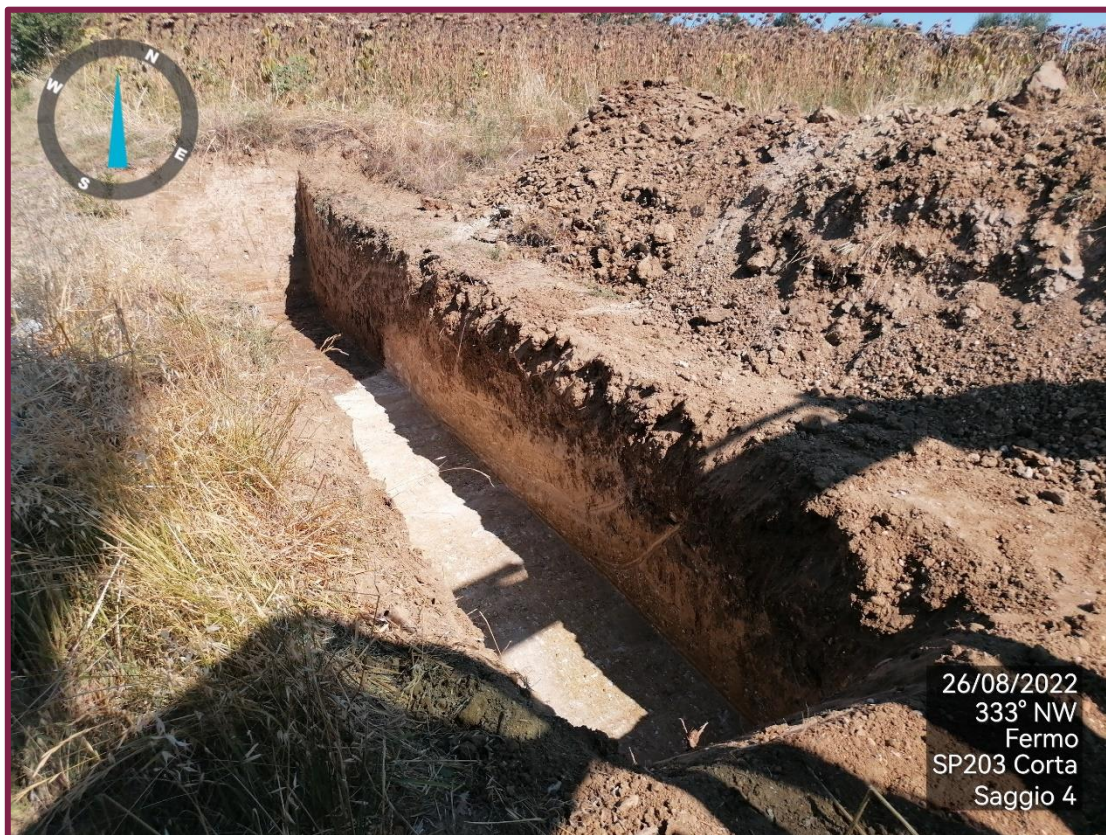
Figure 11 e 12 - Panoramiche del Saggio 4; si noti lo stacco tra lo strato marrone e il calcinello

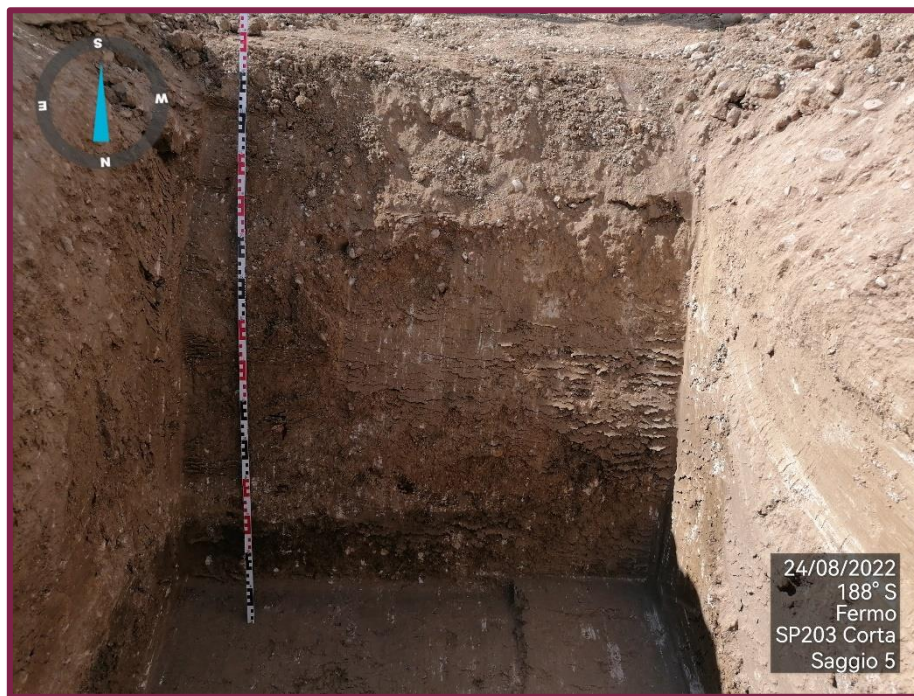
Sono tagliati l'humus/arativo (40 cm. ca.) e un banco naturale di calcinello compatto di colore giallo-biancastro. Alle estremità del saggio, rimosso il primo livello di terreno, la stratigrafia non è uguale a quella sopradescritta: in quella N vi è un compatto riporto di terra marrone, argillosa e con tracce di ghiaia (80 cm. ca.); lungo quella S invece vi è uno deposito marrone a matrice limo-argillosa con tracce di ghiaia, pietrisco, radici, grumi di calcinello giallastro, riferibile verosimilmente ad una vecchia vigna o ad una grossa pianta (100 cm. ca.). Copre un banco di compatta argilla marrone con noduli di calce che a sua volta copre lo strato sterile di calcinello giallastro.

Figure 13 e 14 - Particolare della sezione S e disegno della stessa

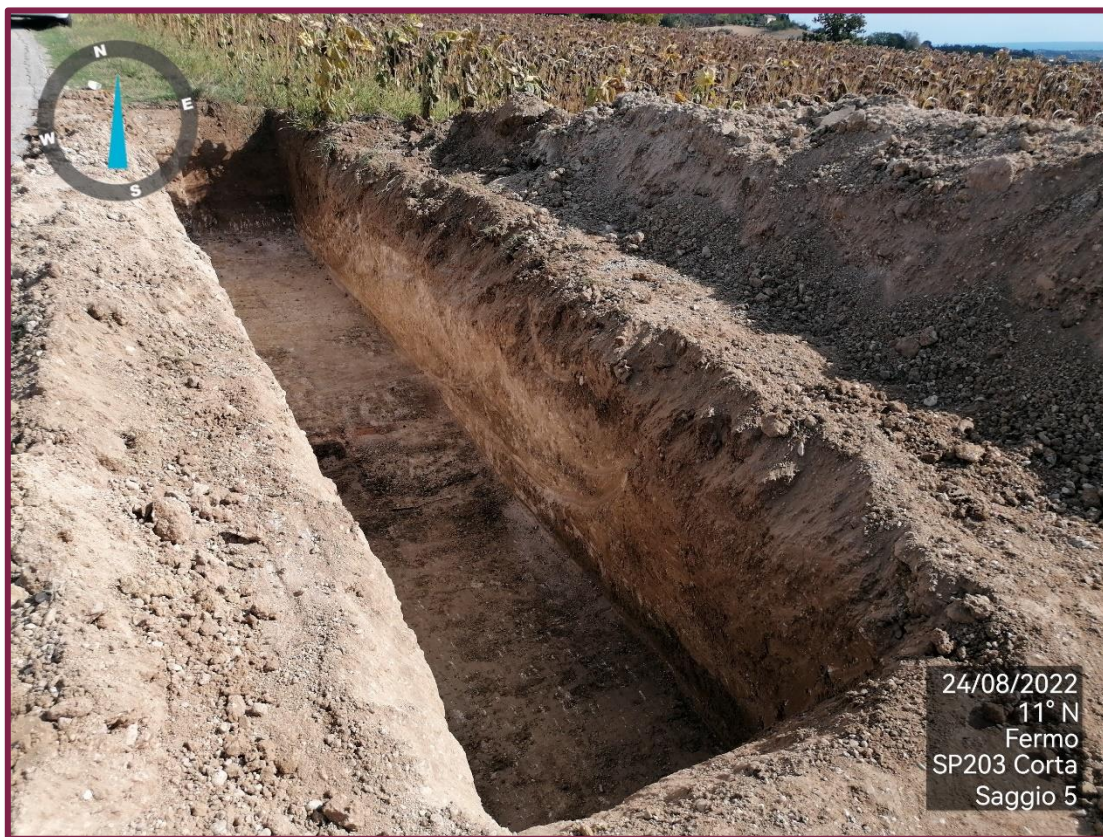
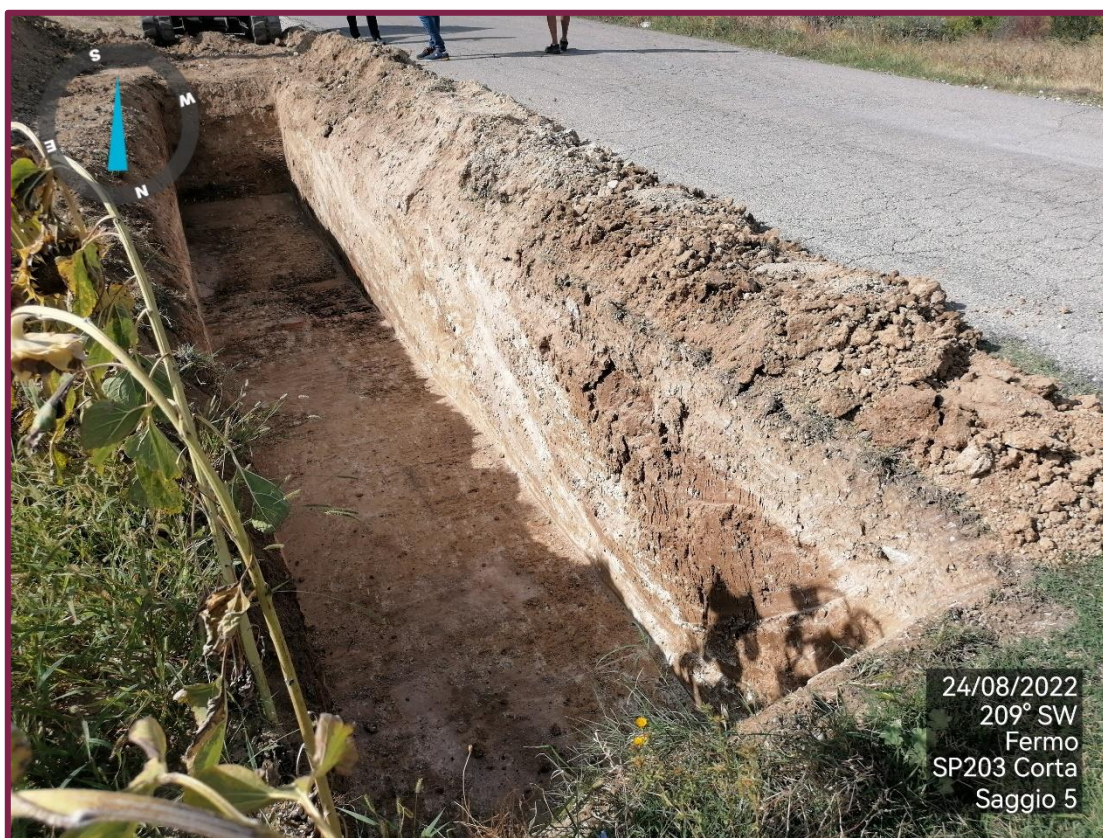
Figura 15 e 16 - Panoramiche del Saggio 5

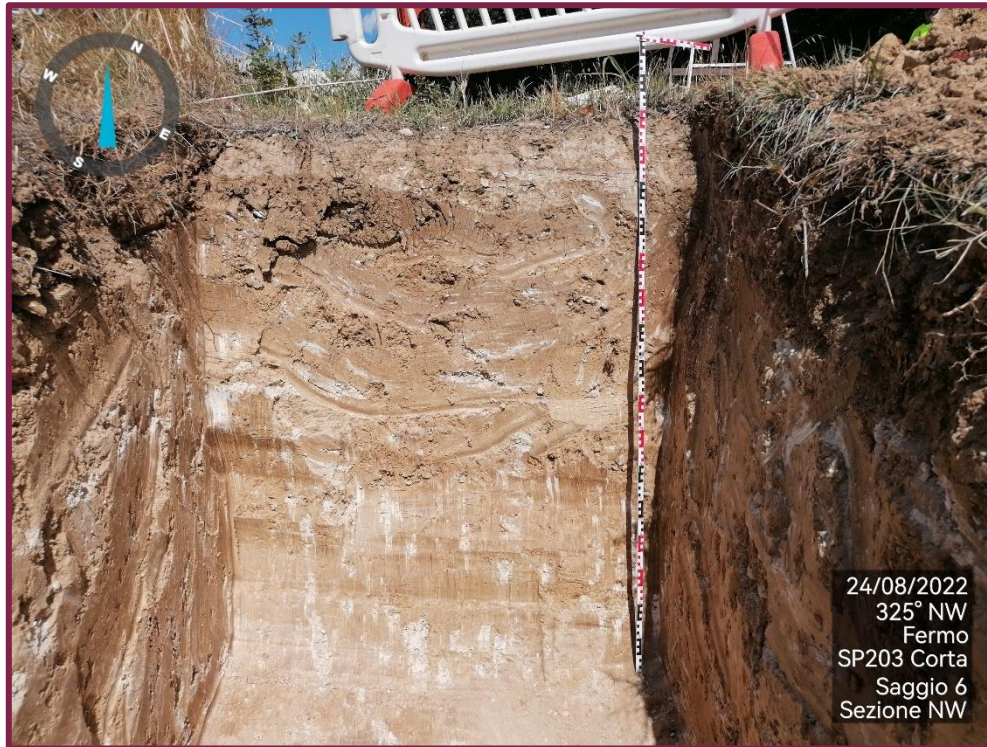
Asportato il livello di humus/arativo (30 cm. ca.) è subito intercettato il deposito naturale di calcinello giallastro molto compatto.

Figure 17 e 18 - Particolare della sezione NW e disegno della stessa

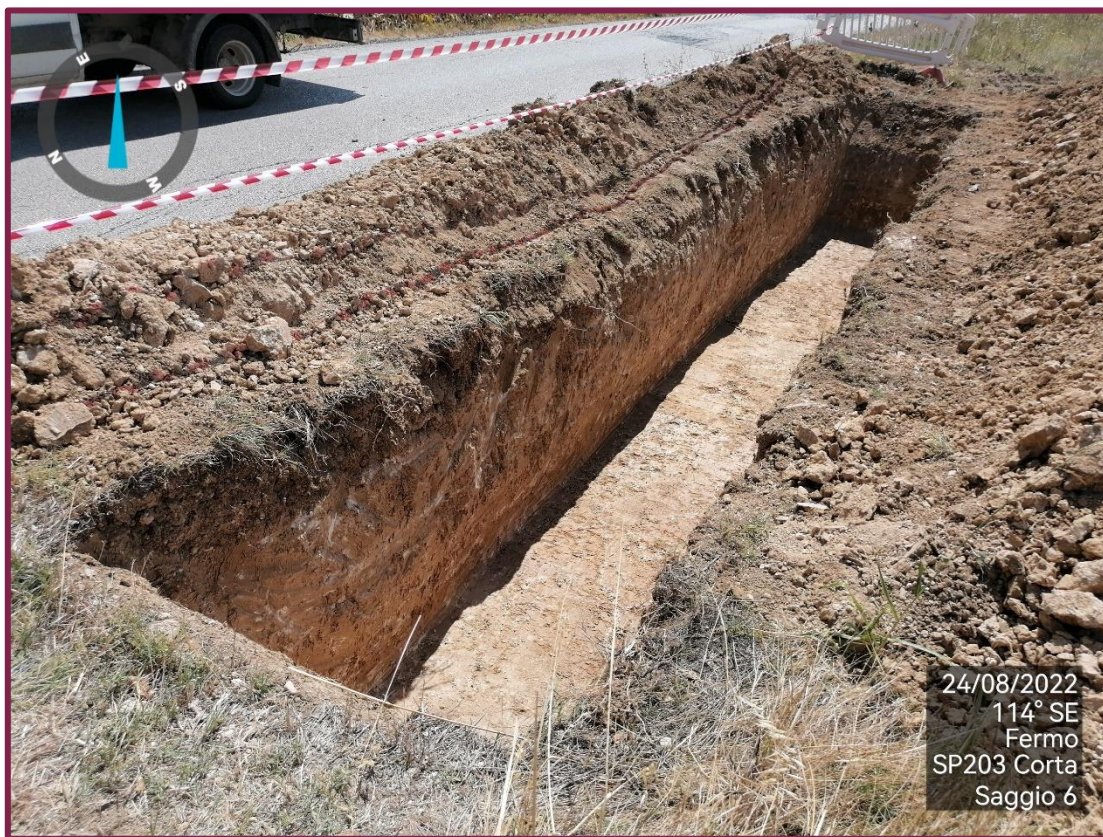
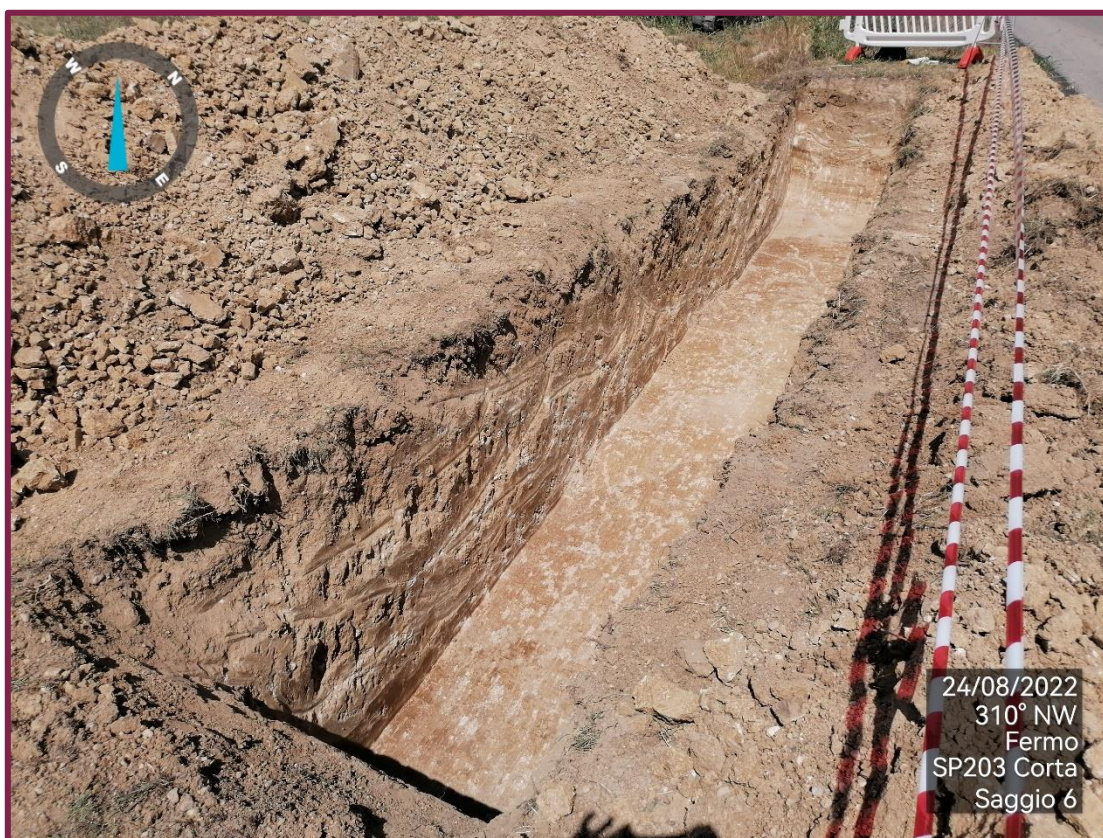
Figure 19 e 20 – Panoramiche del Saggio 6

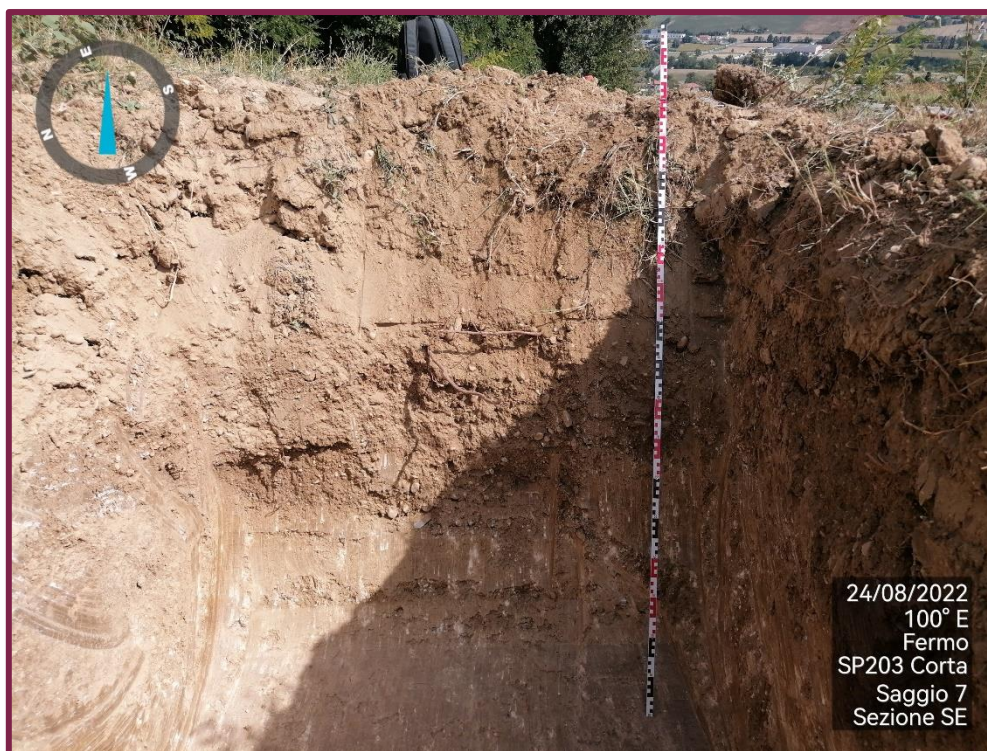
Rimosso l'humus/arativo (20 cm. ca.), sono tagliati un potente riporto grigio chiaro a matrice limo-argillosa, poco compatto, con ghiaia, ciottoli e sporadici frammenti di laterizi moderni (80-100 cm. ca.) e il compatto banco naturale di calcinello giallastro. Lungo la sezione SW quest'ultimo strato tende ad assumere una colorazione più marrone, probabilmente per la presenza in passato di alberi lungo il ciglio della strada, dei quali rimane un discreto apparato radicale.

Figure 21 e 22 - Particolare della sezione SE e disegno della stessa

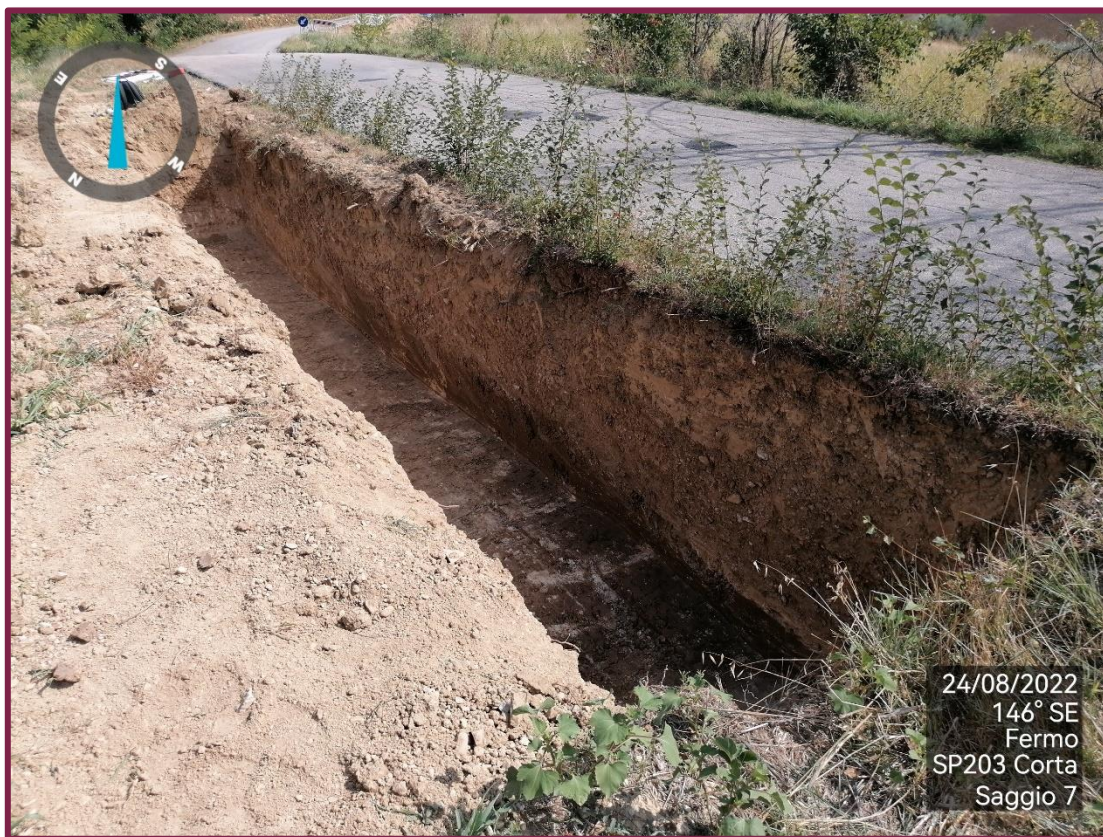
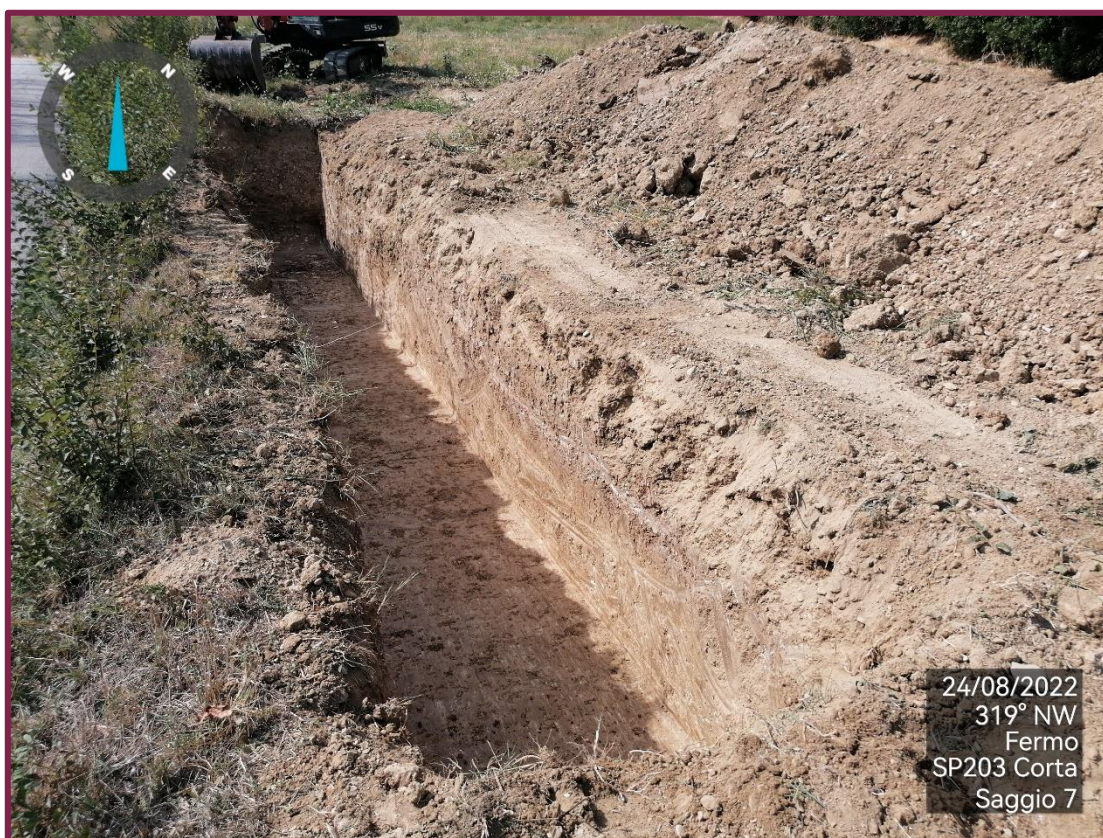
Figure 22 e 23 - Panoramiche del Saggio 7

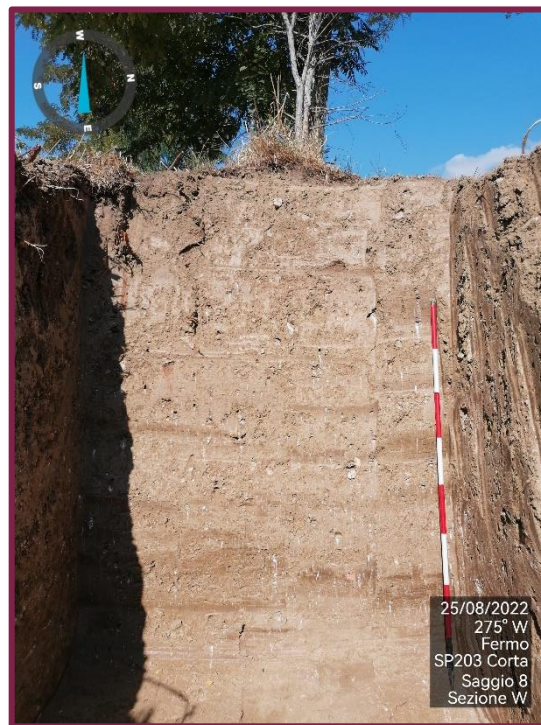
Per poter manovrare il mezzo al meglio e in sicurezza il saggio è stato scavato sempre a lato della strada ma in cima alla scarpata, raggiungendo poi una profondità maggiore rispetto al piano carrabile e alle quote degli interventi previsti da progetto. Rimosso l'humus/arativo (50-70 cm. ca., di potenza variabile per la presenza in passato di grossi alberi di cui rimangono le radici un po' dappertutto), è tagliato un potente e compatto riporto grigio-marrone a matrice argillo-limosa, con ghiaia, ciottoli e sporadici frammenti di laterizi moderni. Lungo la sezione W, sul fondo affiora un deposito sterile di colore marrone-giallastro, limo-argilloso, poco compatto, con noduli di calce e tracce di ghiaia.

Figure 23 e 24 – Particolare della sezione W e disegno della stessa

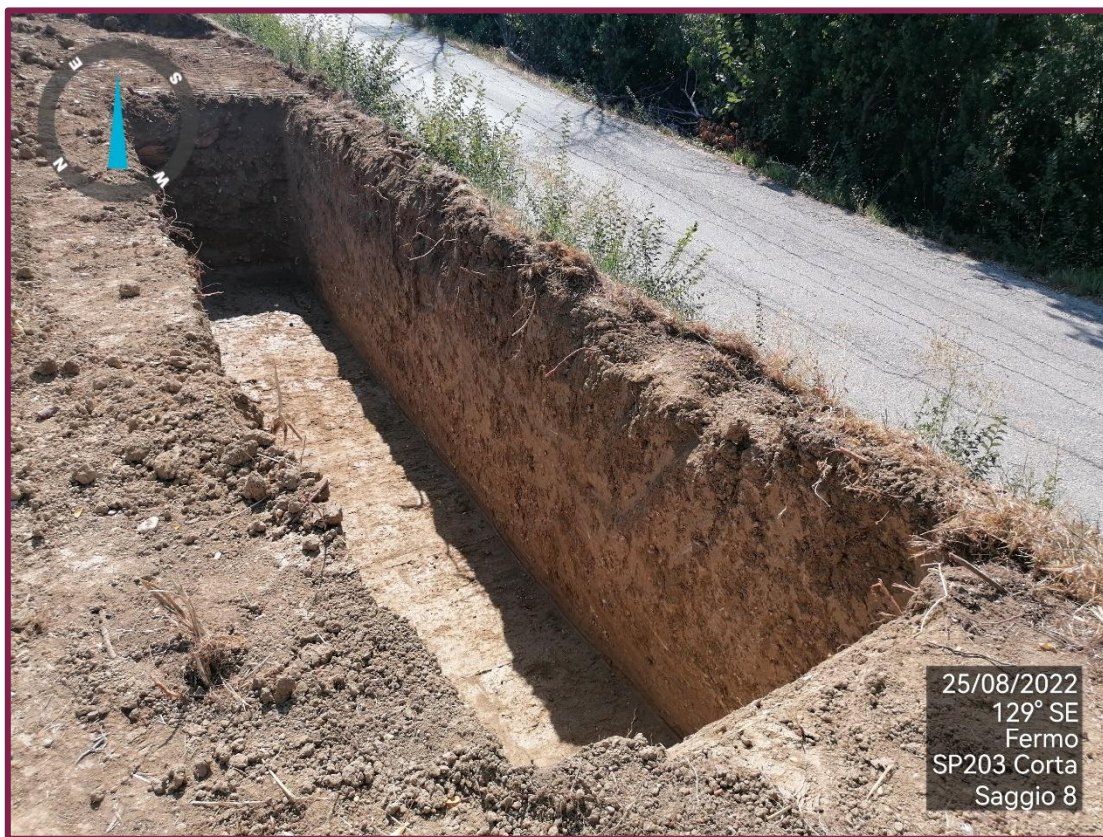
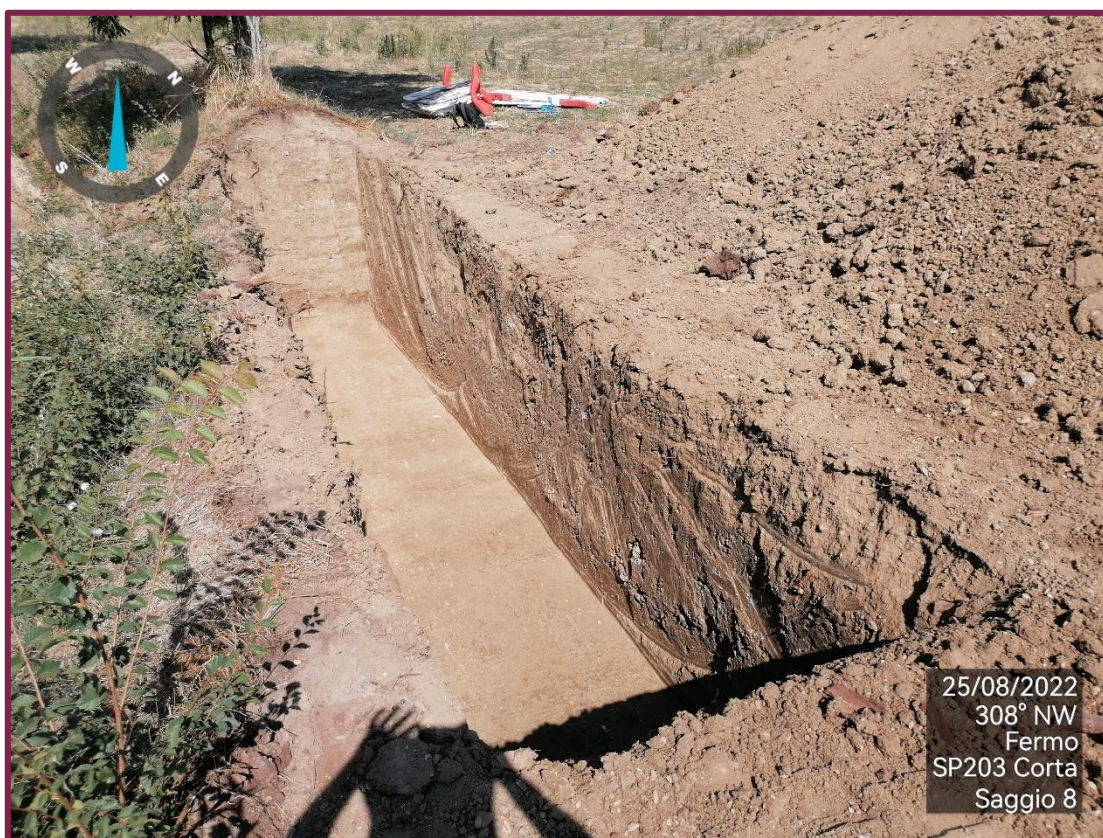
Figure 25 e 26 - Panoramiche del Saggio 8

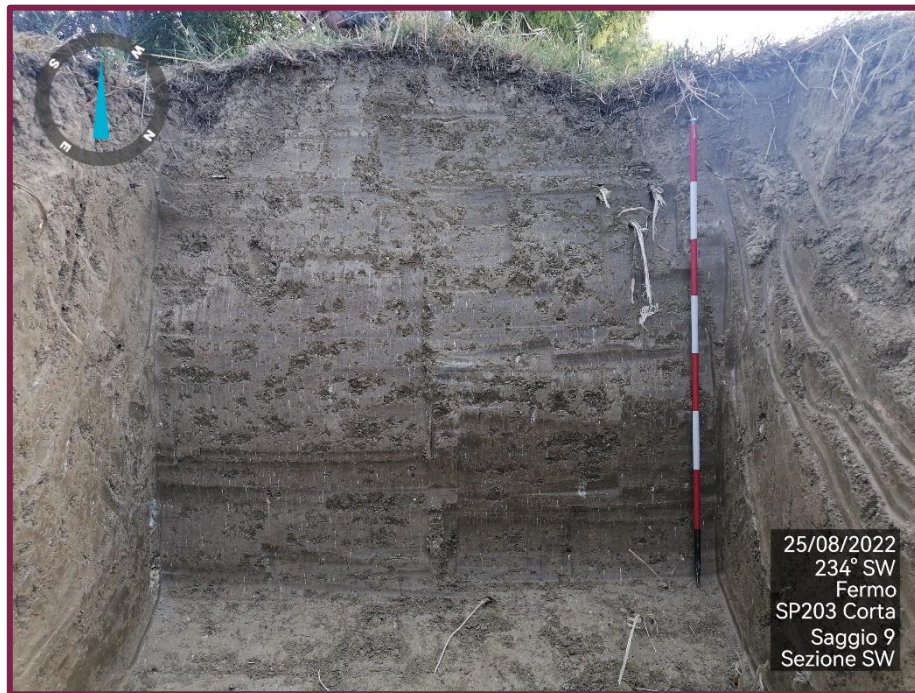
Anche il n. 9 è stato scavato in cima alla scarpata a lato della strada; essendo quest'ultima meno ripida sono state raggiunte profondità inferiori rispetto a quelle del saggio precedente ma comunque ad una profondità maggiore rispetto al livello del piano carrabile e alle quote delle opere in progetto. Asportato l'humus/arativo (40 cm. ca.), è tagliato un unico e potete strato marrone chiaro a matrice limo-argillosa, poco compatto, con tracce di ghiaia, ciottoli e sporadiche schegge di laterizi moderni, presenti soprattutto nei livelli più superficiali.

Figure 27 e 28 – Particolare della sezione SW e disegno della stessa

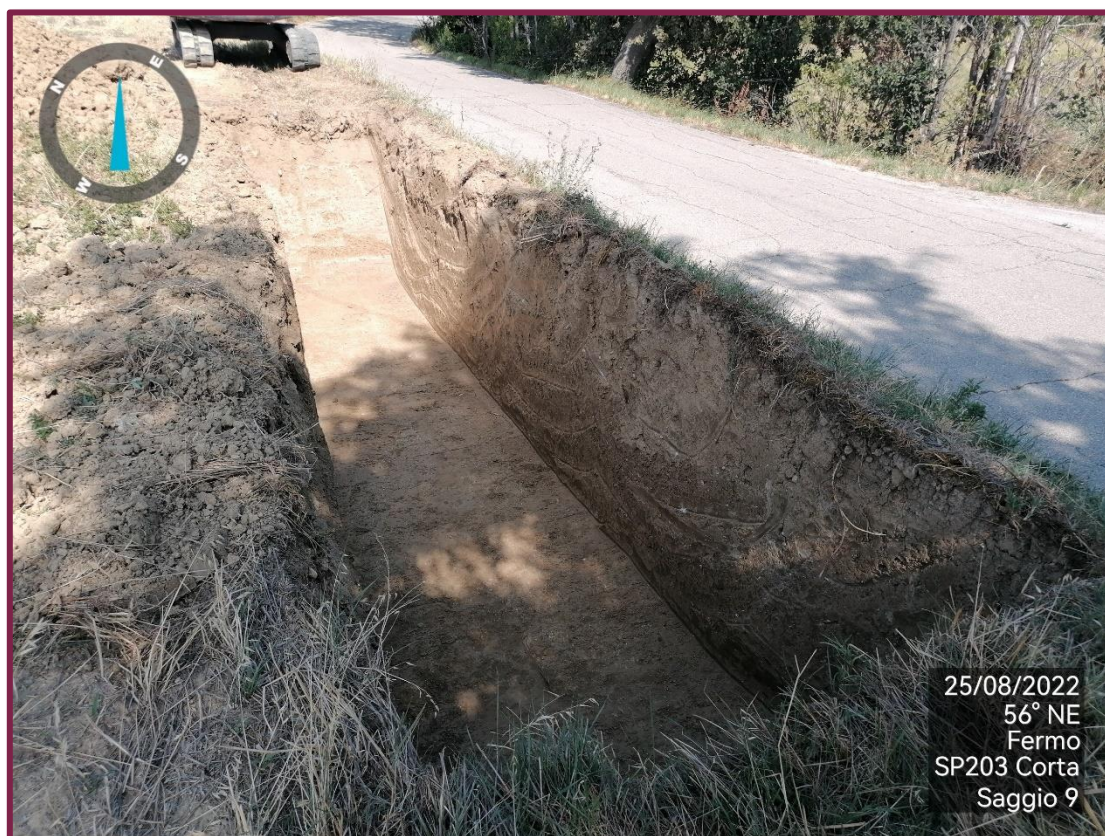
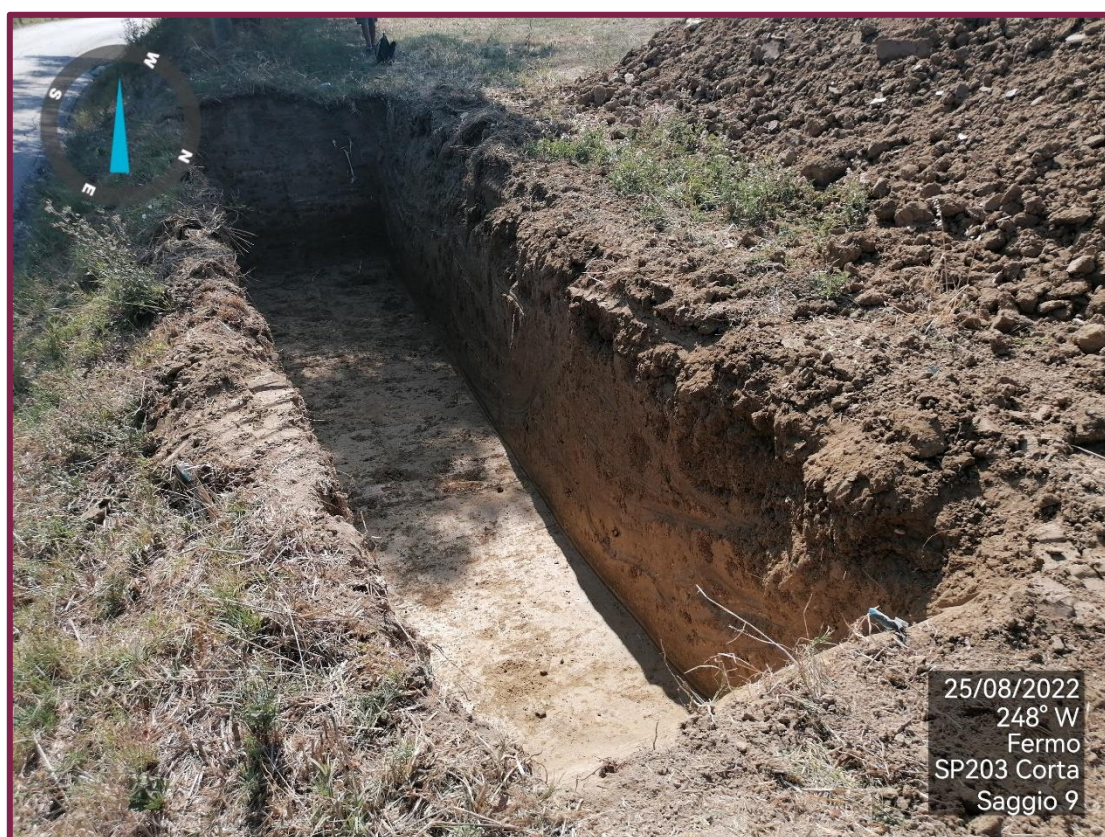
Figure 29 e 30 - Panoramiche del Saggio 9

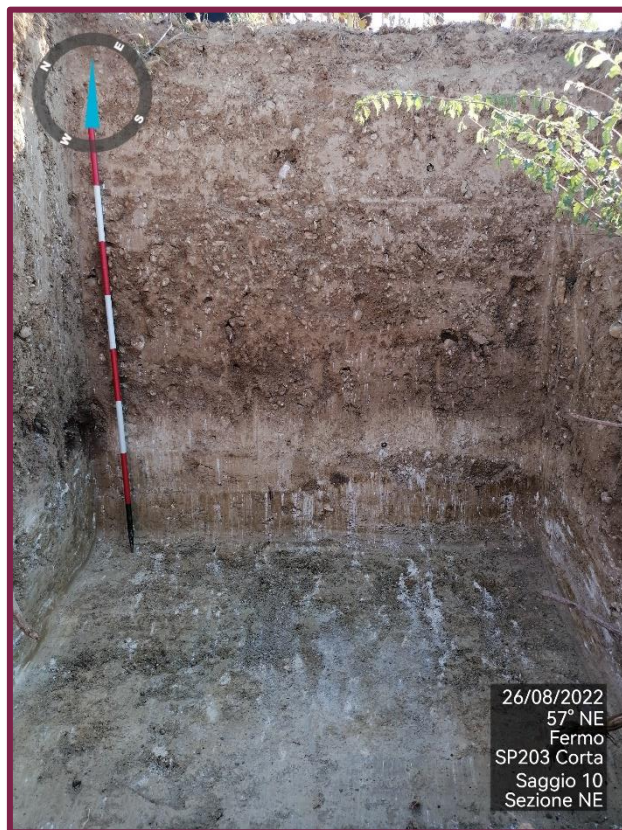
È stato scavato in corrispondenza dell'estremità SE della trincea prevista, lungo il ripido pendio a lato della strada. Taglia il livello di humus (30 cm. ca.), il riporto della scarpata di colore grigio-marrone, a matrice limo-argillosa, poco compatto, ricco di ghiaia, ciottoli e con sporadiche tracce di macerie moderne (110 cm. ca. max.) e il banco naturale di calcinello, qui con una colorazione giallo-marrone. A lato della carreggiata (lato SW) è presente un muretto in cemento con relativa preparazione impostata direttamente sullo sterile.

Figure 31 e 32 – Particolare della sezione NE e disegno della stessa

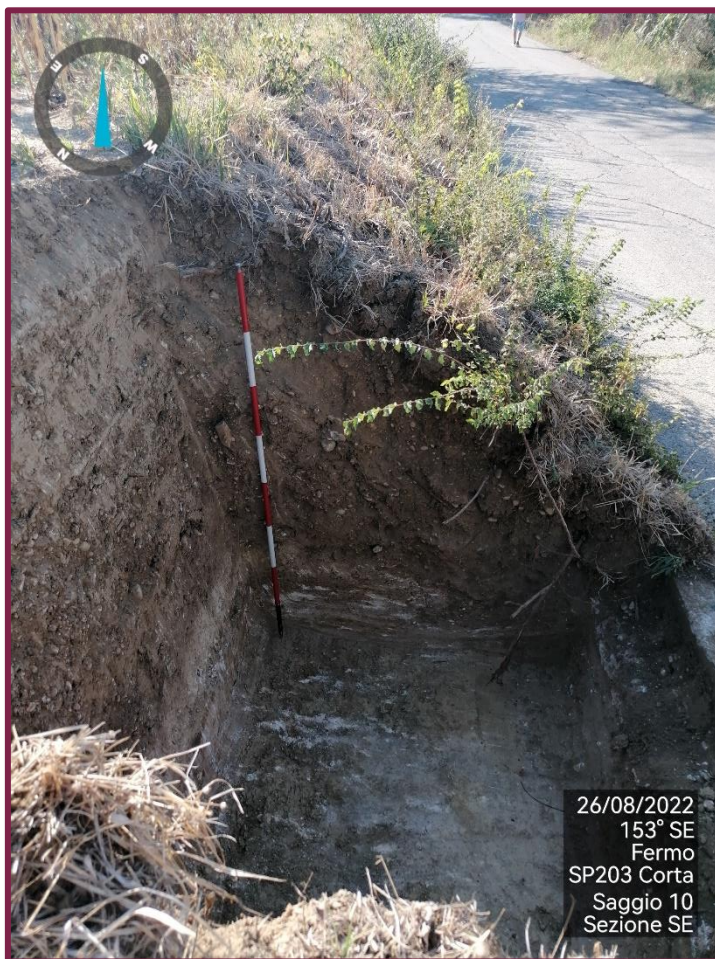
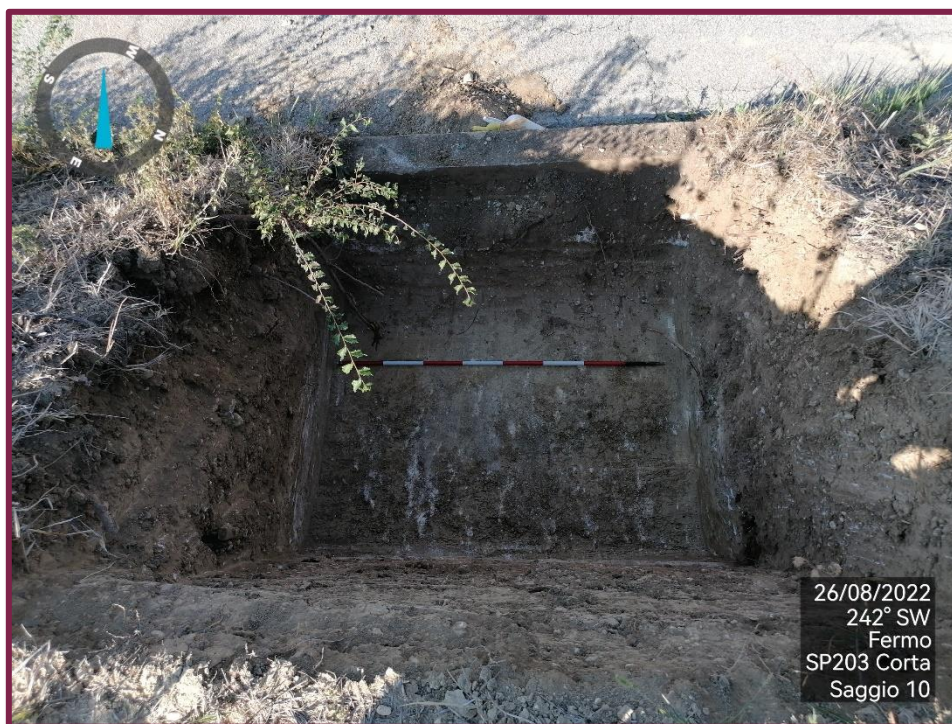
Figure 33 e 34 - Panoramiche del Saggio 10
