**AMMODERNAMENTO DELLA
S.P. 203 CORTA PER TORRE SAN PATRIZIO**

RELAZIONE ARCHEOLOGICA

***RELAZIONE TECNICO-SCIENTIFICA DELL'ASSISTENZA A SCAVO DI 12 SAGGI
ARCHEOLOGICI REALIZZATI PRECEDENTEMENTE L'AVVIO DEI LAVORI DI
AMMODERNAMENTO DELLA STRADA PROVINCIALE N. 203 CORTA PER TORRE
SAN PATRIZIO***

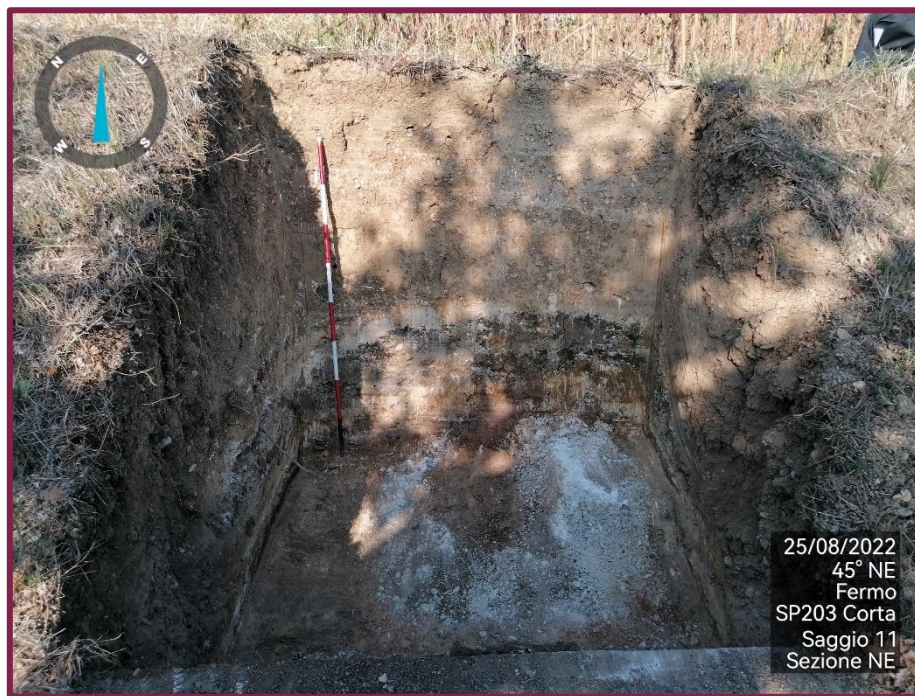
È stato scavato in corrispondenza dell'estremità SE della trincea prevista, lungo il pendio a lato della strada. Taglia l'humus (30 cm. ca.), un riporto grigio-marrone a matrice limo-argillosa, poco compatto, con ghiaia, ciottoli e sporadiche schegge di laterizi moderni (80 cm. ca. max) e un banco naturale d'argilla marrone molto compatta, con accumuli di argilla grigio-azzurra e discrete concentrazioni di calce naturale. È stato individuato un plinto in cemento rasato, forse relativo ad un vecchio palo dell'Enel. A lato della carreggiata (lato SW) è presente un muretto in cemento con relativa preparazione impostata direttamente sullo sterile.

Figure 35 e 36 – Particolare della sezione NE e disegno della stessa

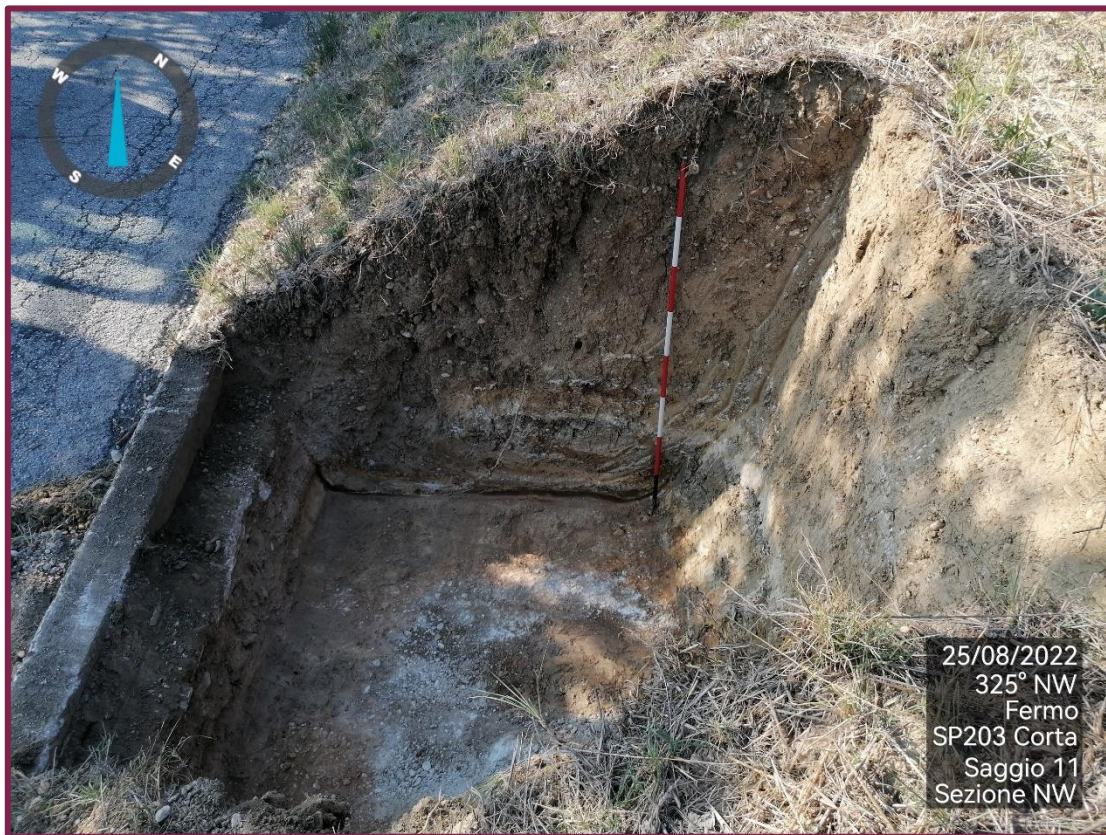
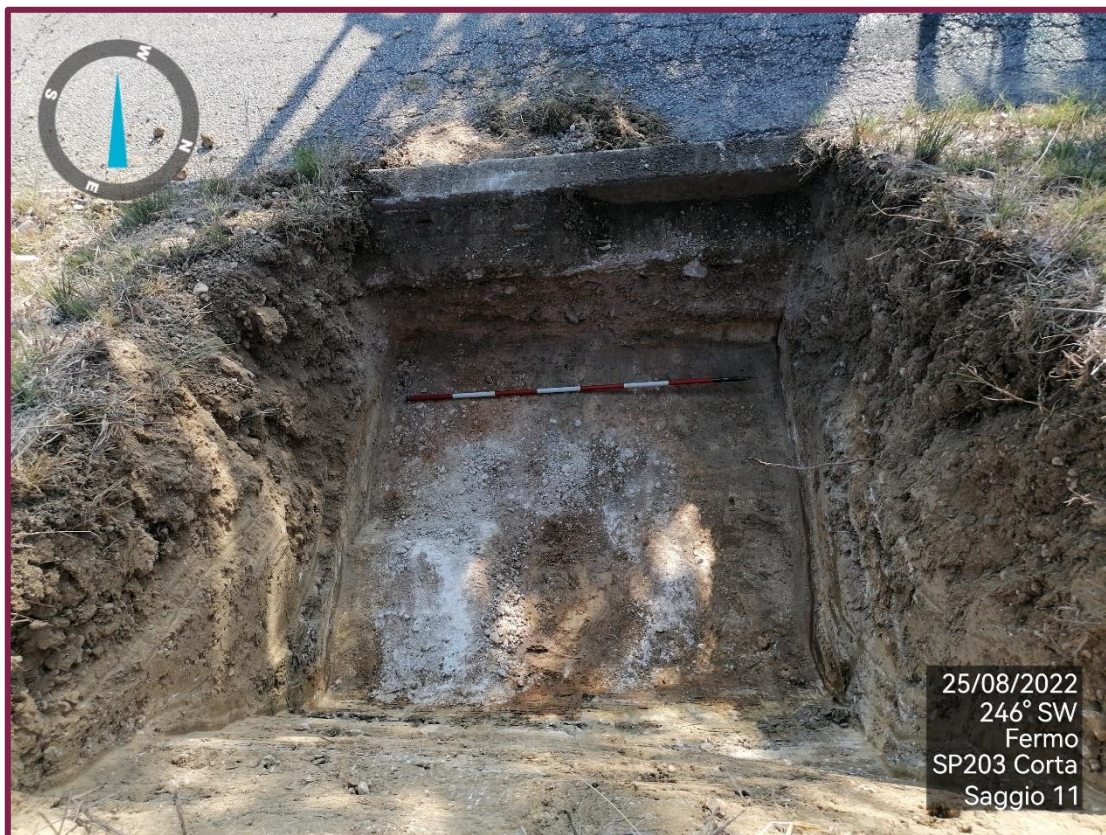
Figure 37 e 38 - Panoramiche del Saggio 11

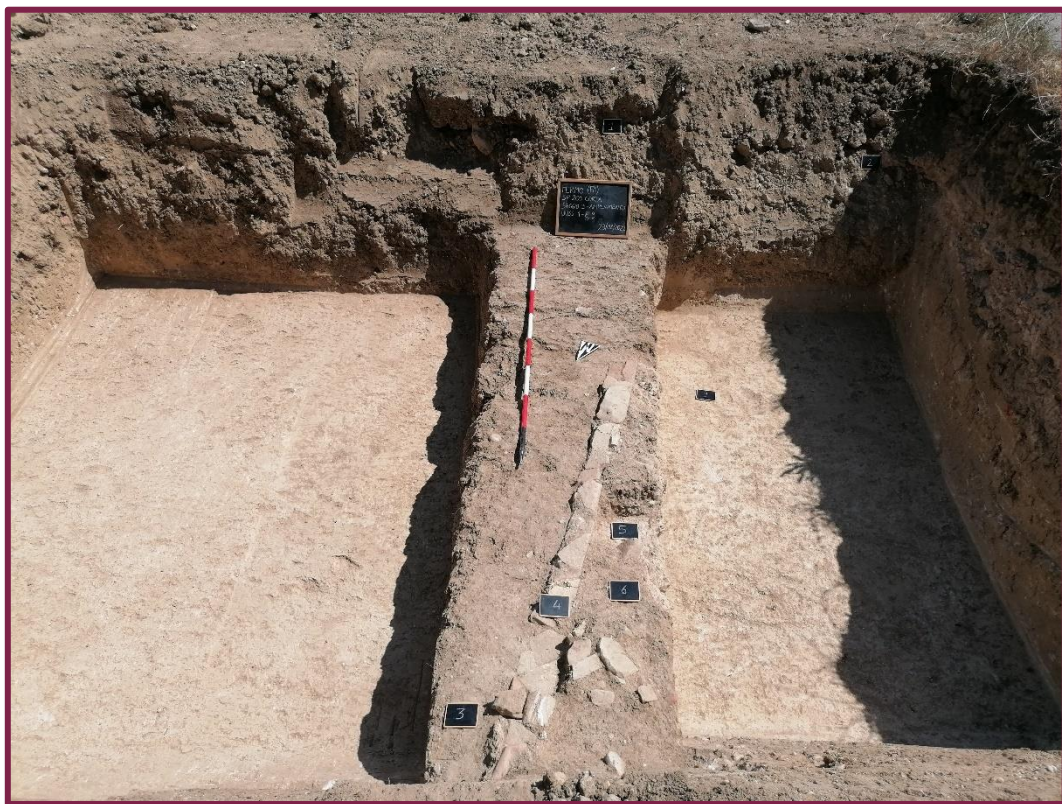
Rimosso l'arativo (US 1, potenza variabile tra i 30 e i 50 cm. ca., più sottile a lato della Provinciale), è individuato uno strato marrone-grigiastro a matrice argillo-limosa, poco compatto, con tracce di frammenti di laterizi di età romana, sporadica ceramica coeva, ciottoli e ghiaia (US 3, 35-50 cm. ca.). Quest'ultimo copre ciò che resta di una canaletta romana orientata NW-SE (direzione che asseconda la pendenza del rilievo collinare), distante dalla strada 1,2/1,4 m. ca. Di essa si conserva la spalletta NE (US 4), misurante 190x12 cm. ca. X 20 cm. ca. di altezza, realizzata in frammenti di tegole spezzate (per la maggior parte a forma di triangolo) associati a ciottoli fluviali, presenti in quantità molto inferiori; come legante è utilizzata della malta molto terrosa di colore giallo-marrone, povera di calce, piuttosto friabile. Ad essa si appoggia il piano in cocciopesto, spesso 10-15 cm. ca., largo 30 cm. ca., costituente dunque il piano di scorrimento delle acque; la sua preparazione è composta da ciottoli e frammenti di laterizi legati da malta biancastra abbastanza solida. La rasatura del muro (US 8) è individuata a -70 cm. ca. dal piano di campagna mentre il piano in cocciopesto è a -85 cm. ca. La fossa di fondazione della canaletta (US 7) è ricavata direttamente nel banco sterile di calcinello giallastro (US 9).

Figura 41 – Saggio 3 Ampliamento, si noti la spalletta della canaletta (US 4) e il piano in cocciopesto ancora coperto dall'US 6 (equiparata in seguito all'US 3)

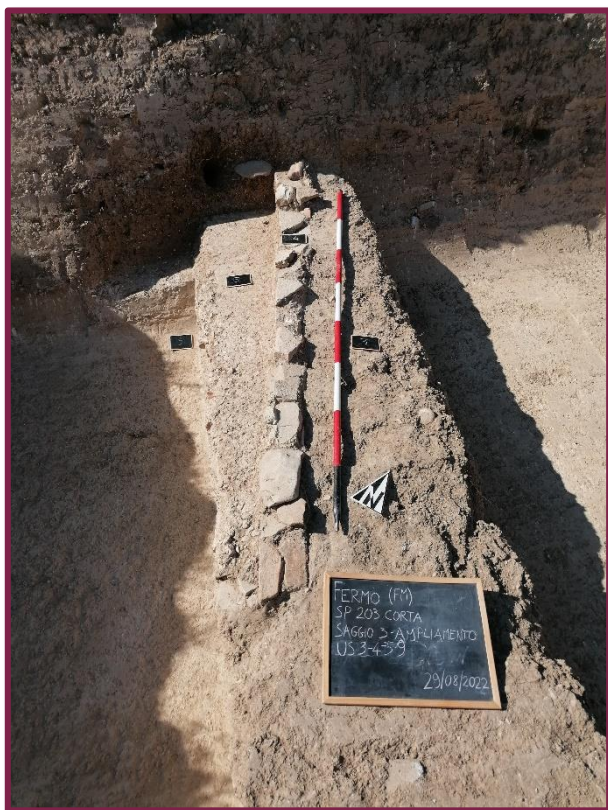
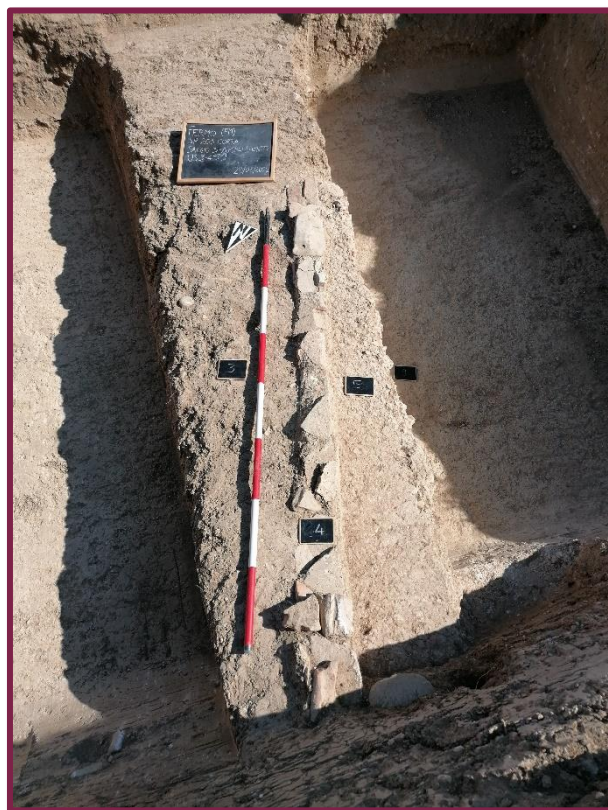
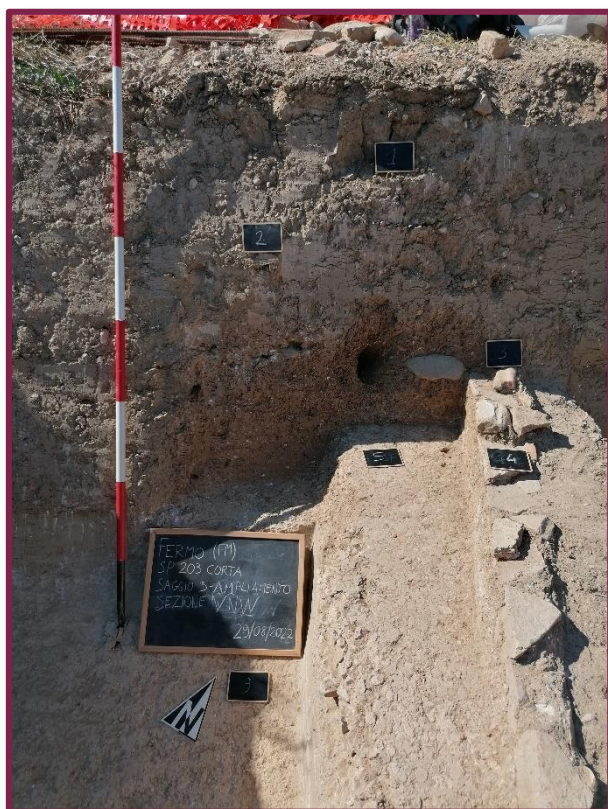
Figure 43, 44 e 45 - Il tratto superstite della canaletta messo completamente in luce e particolare della Sezione N/NW. Si noti sopra la lavagnetta il punto in cui doveva trovarsi la spalletta mancante, distrutta già in antico

La struttura si presenta in condizioni piuttosto precarie: la spalletta SW manca del tutto e sembra esser stata già distrutta in antico (la pulizia e un piccolo ampliamento della sezione N/NW, effettuati a mano, ha messo in luce il punto in cui essa doveva trovarsi, occupato invece dall'US 3); inoltre la canaletta si perde in direzione S/SE, verosimilmente a causa dei lavori agricoli¹. È altamente probabile che anche nella direzione opposta sia stata distrutta vista la presenza di un grosso sostegno bloccato per un elettrodotto aereo e, poco oltre, del gruppo di edifici del civico 50.

La spalletta e il cocciopesto sono stati infine coperti e segnalati con del geotessuto e un telo di plastica, dopodiché si è proceduto alla chiusura dello scavo con la terra rimossa in precedenza.

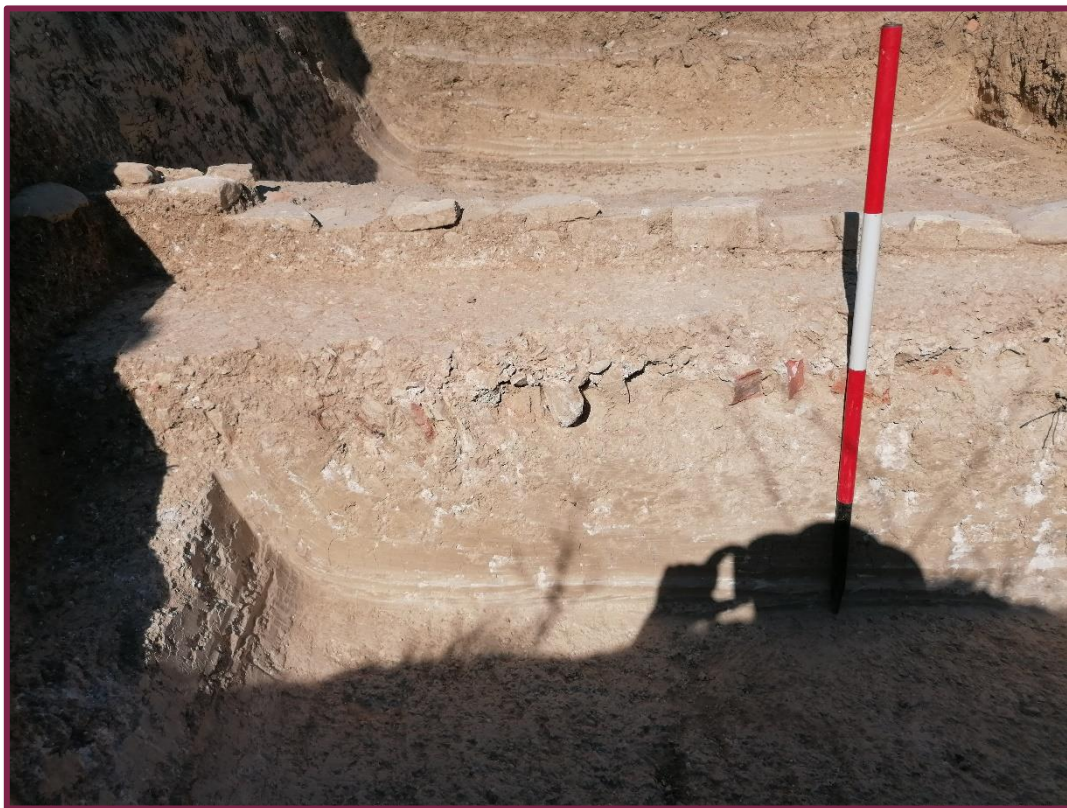
Figura 47 – Particolare del piano in cocciopesto, si noti la preparazione in ciottoli e frammenti di laterizi legati con malta.

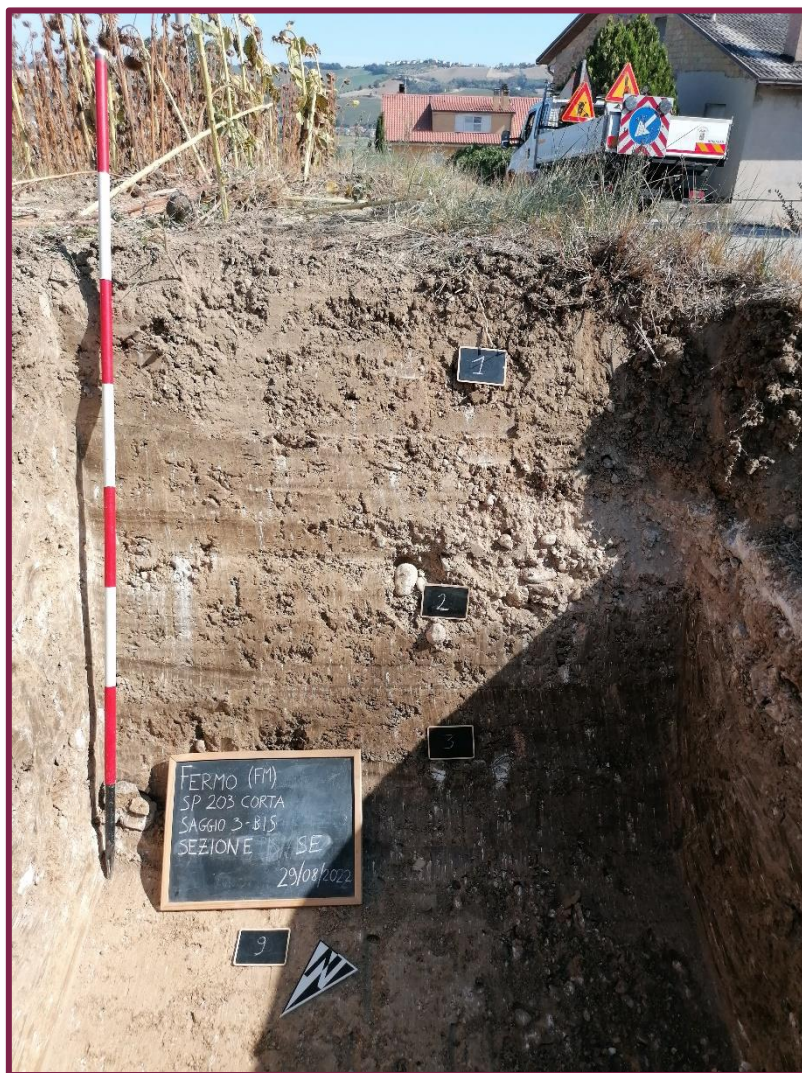
Visto l'orientamento della condotta si temeva che dei suoi tratti superstiti si potessero trovarsi più a valle e ancora più a ridosso della carreggiata, vale a dire in punti in cui avrebbero potuto interferire con le opere di ammodernamento della strada. Per verificare ciò è stato scavato un piccolo saggio supplementare 4 m. ca. a S del n. 3 (denominato Saggio 3 Bis). Misura 3x1,5x-1,5 m. ca. e mostra una stratigrafia praticamente identica a quella sopradescritta ma al suo interno non sono stati ritrovati resti di strutture: taglia l'arativo US 1 (40-60 cm. ca.), il riporto US 2 dislocato a lato della strada (30 cm. ca.), lo strato di età romana US 3 (60-70 cm. ca.) e infine lo sterile US 9.

Figure 48 e 49 – Particolare della sezione SE del Saggio 3 Bis e disegno della stessa

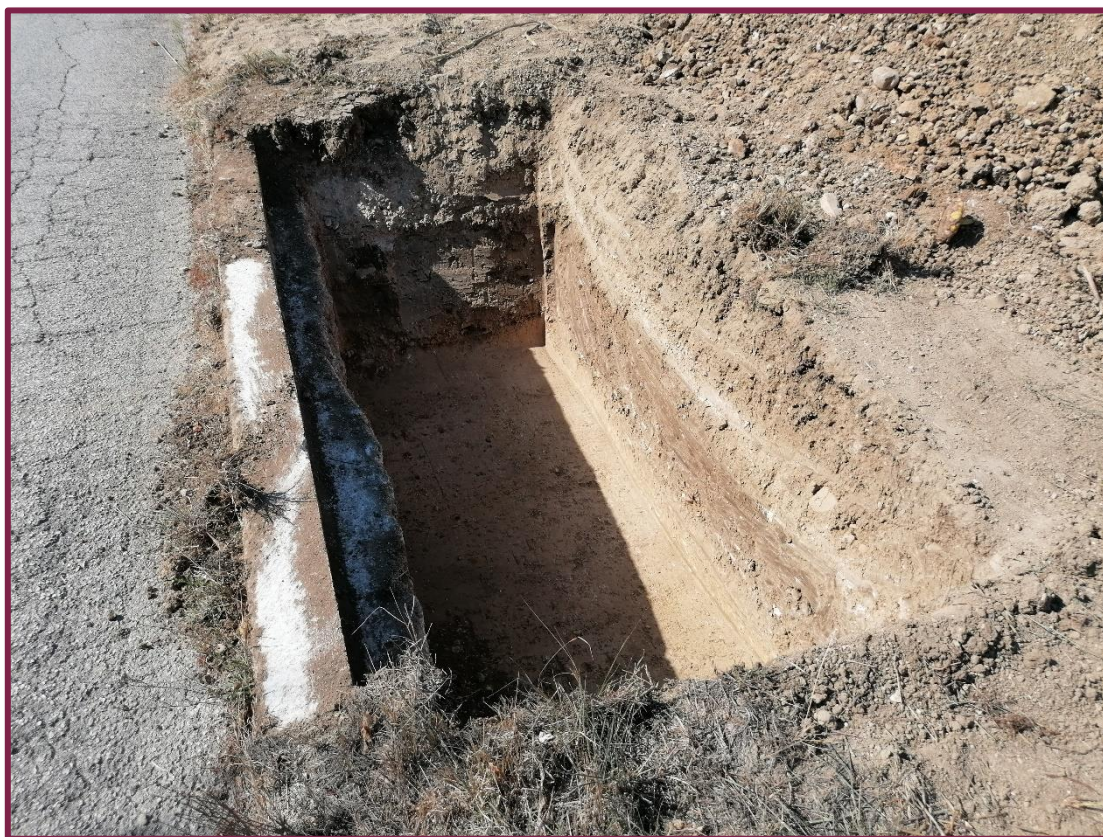
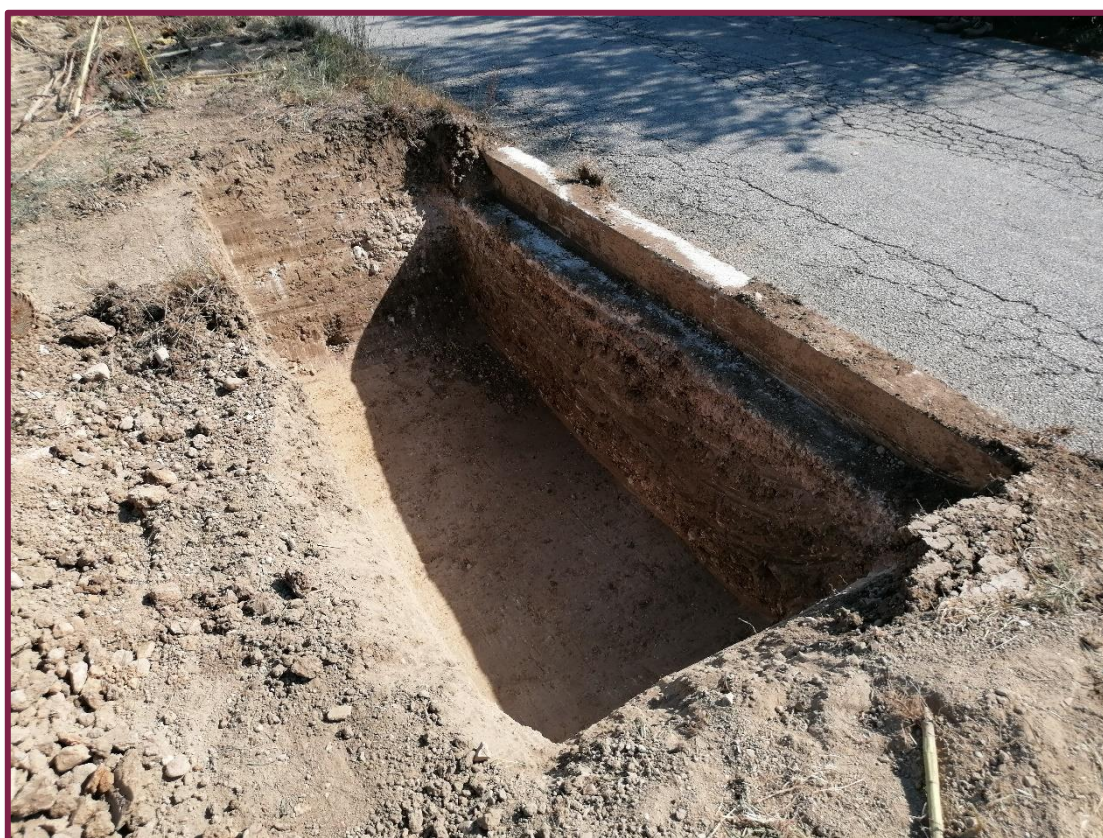
Figure 50 e 51 - Panoramiche del Saggio 3 Bis

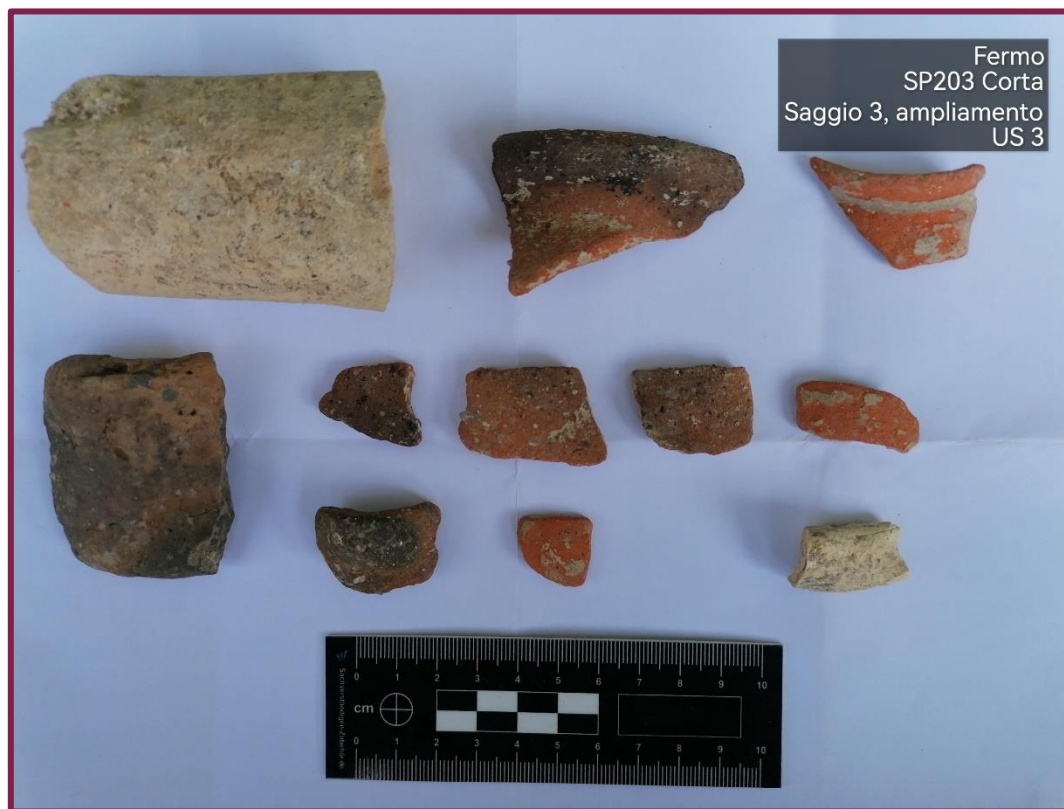
Per quanto riguarda la collocazione cronologica, è difficile andare oltre un'indicazione piuttosto generica che data il contesto all'età romana. Tra i pochi materiali recuperati vi sono solo alcuni frammenti di ceramica da fuoco, tra cui due orli di ollette e un'ansa, un frammento di ansa di anfora e un frammentino di osso animale. Del tutto assenti purtroppo materiali datanti e indicatori cronologici più precisi.

Figura 52 – Materiali dall'US 3
