COMUNE DI FERMO
PROVINCIA DI FERMO

VERIFICA MEDIANTE ANALISI STATICA
NON LINEARE DELL'EDIFICIO EX
CONSORZIO AGRARIO SITO
IN PIAZZA DANTE

RELAZIONE TECNICA GENERALE

MARZO – APRILE 2016

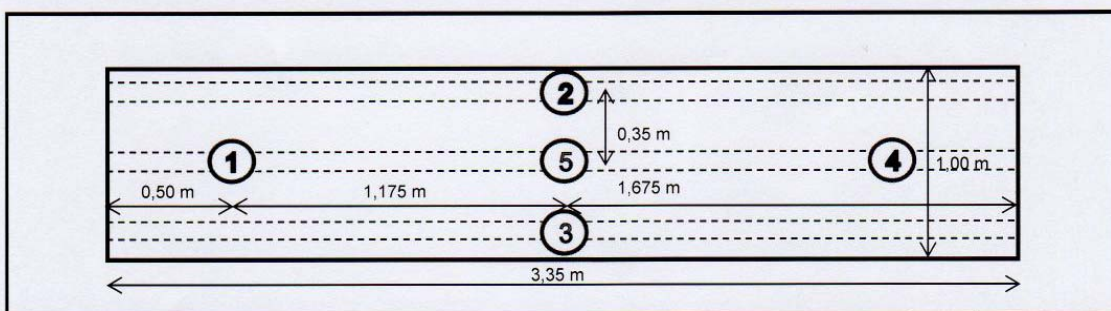
STRUTTURA E AREA DI CARICO CON DISPOSIZIONE MISURATORI DI SPOSTAMENTO

In sintesi il punto dell'impalcato contrassegnato dal "5", il più sollecitato per effetto dell'inflexione della struttura causato dal sovraccarico applicato, si è abbassato di poco più di tre decimi di millimetro, ed al termine della prova è tornato nella posizione originaria (*a meno di un centesimo di millimetro*), per cui tutto è avvenuto in regime perfettamente elastico senza deformazioni permanenti.

L'impalcato è pertanto idoneo a sopportare sovraccarichi di 400 Kg/mq., e si rimanda per maggiori dettagli sulla prova al documento allegato fornito dal laboratorio che ha eseguito la prova.

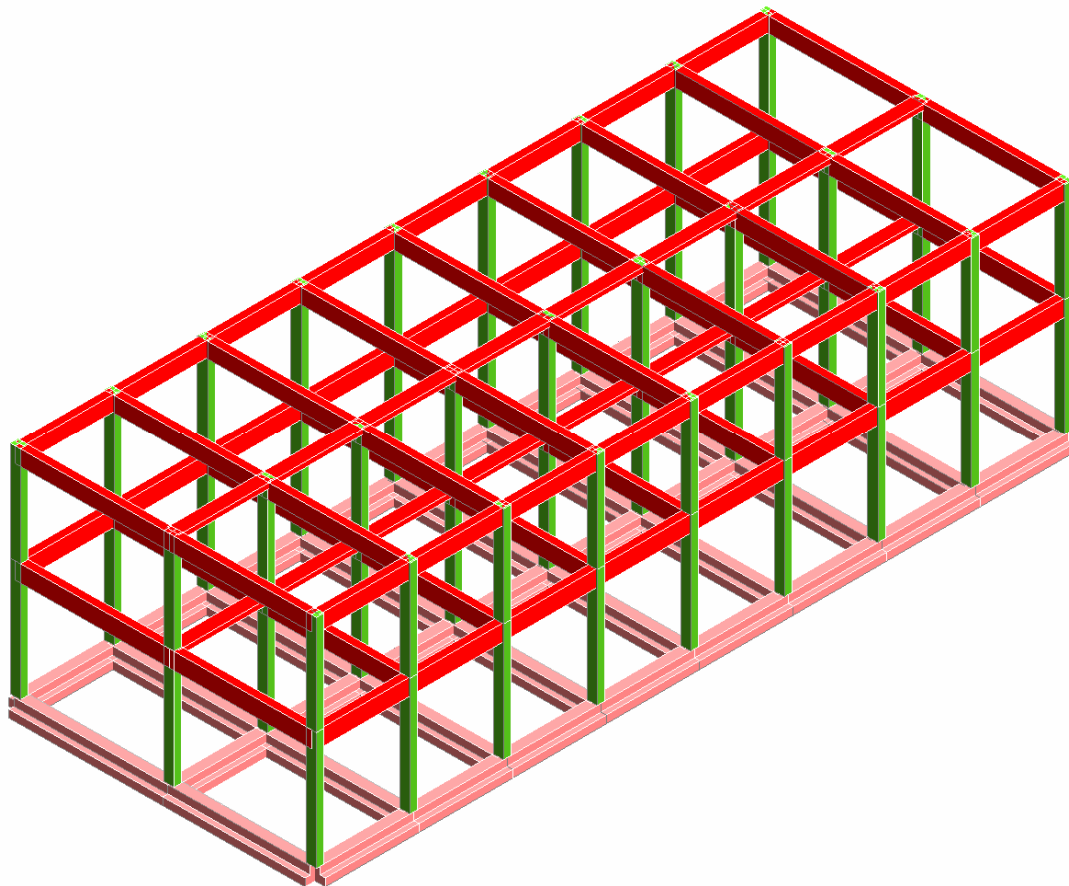
Modello del corpo principale – si evidenzia la regolarità della maglia strutturale che permette di contenere al massimo gli effetti torsionali, limitando le azioni sui pilastri a vantaggio della “verificabilità” dell’insieme – le travi sono caricate dagli impalcati e dalle tamponature, anche se per chiarezza se ne è omessa la rappresentazione.

E’ stato inserito un cordolo di piano di limitata rigidezza anche nel primo campo di impalcato, ove è presente un vano scala, per considerarne la presenza, in quanto pur in assenza del solaio, le rampe ed i pianerottoli svolgono una certa azione di collegamento tra i telai paralleli.

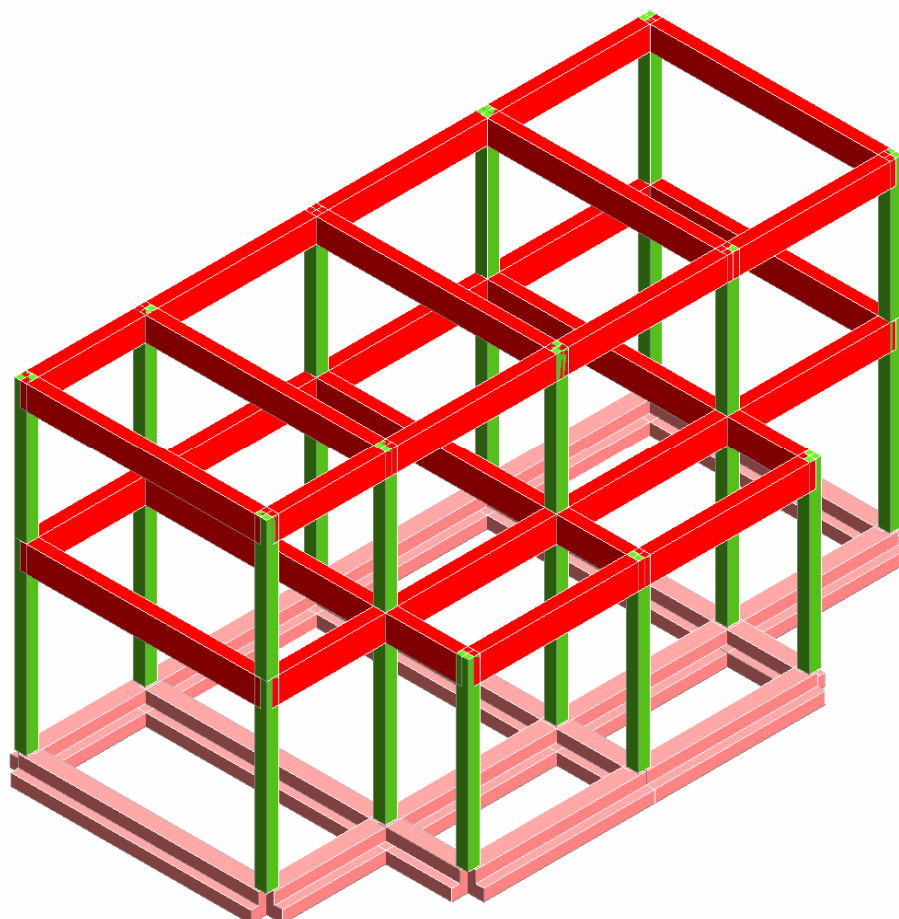
Il volume non pare pertanto essere connesso al fabbricato principale, ma piuttosto appoggiato ad esso, per cui per le differenze costruttive, strutturali e di rigidezza che presenta, può con maggiore probabilità subire l'azione dell'immobile piuttosto che sollecitarlo a sua volta.

Modello del corpo secondario – si evidenzia una minore regolarità strutturale rispetto al caso precedente, che tuttavia non inficia la “verificabilità” dell’insieme grazie alle minori dimensioni complessive – le travi sono caricate dagli impalcati e dalle tamponature, anche se per chiarezza se

ne è omessa la rappresentazione – analogamente il modello tiene conto dei carichi e dell'azione torsionale indotti dall'oggetto che copre la parte ad un solo livello.

La necessità di realizzare eventuali giunti tra i due corpi od irrobustimenti locali, potrà essere verificata nel corso dei lavori per la sistemazione dell'immobile, in quanto per ogni valutazione sarebbe stato necessario accedere con demolizioni parziali ai nodi della struttura, attualmente occultati da intonaci e murature, che non è stato possibile, per ovvie ragioni, eseguire in questa fase della progettazione.
