COMUNE DI FERMO
PROVINCIA DI FERMO

VERIFICA MEDIANTE ANALISI STATICA
NON LINEARE DELL'EDIFICIO EX
CONSORZIO AGRARIO SITO
IN PIAZZA DANTE

PARTICOLARI ESECUTIVI INTERVENTI

DATA	SCALA GRAFICA	TAVOLA
MARZO - APRILE 2016	...	T3

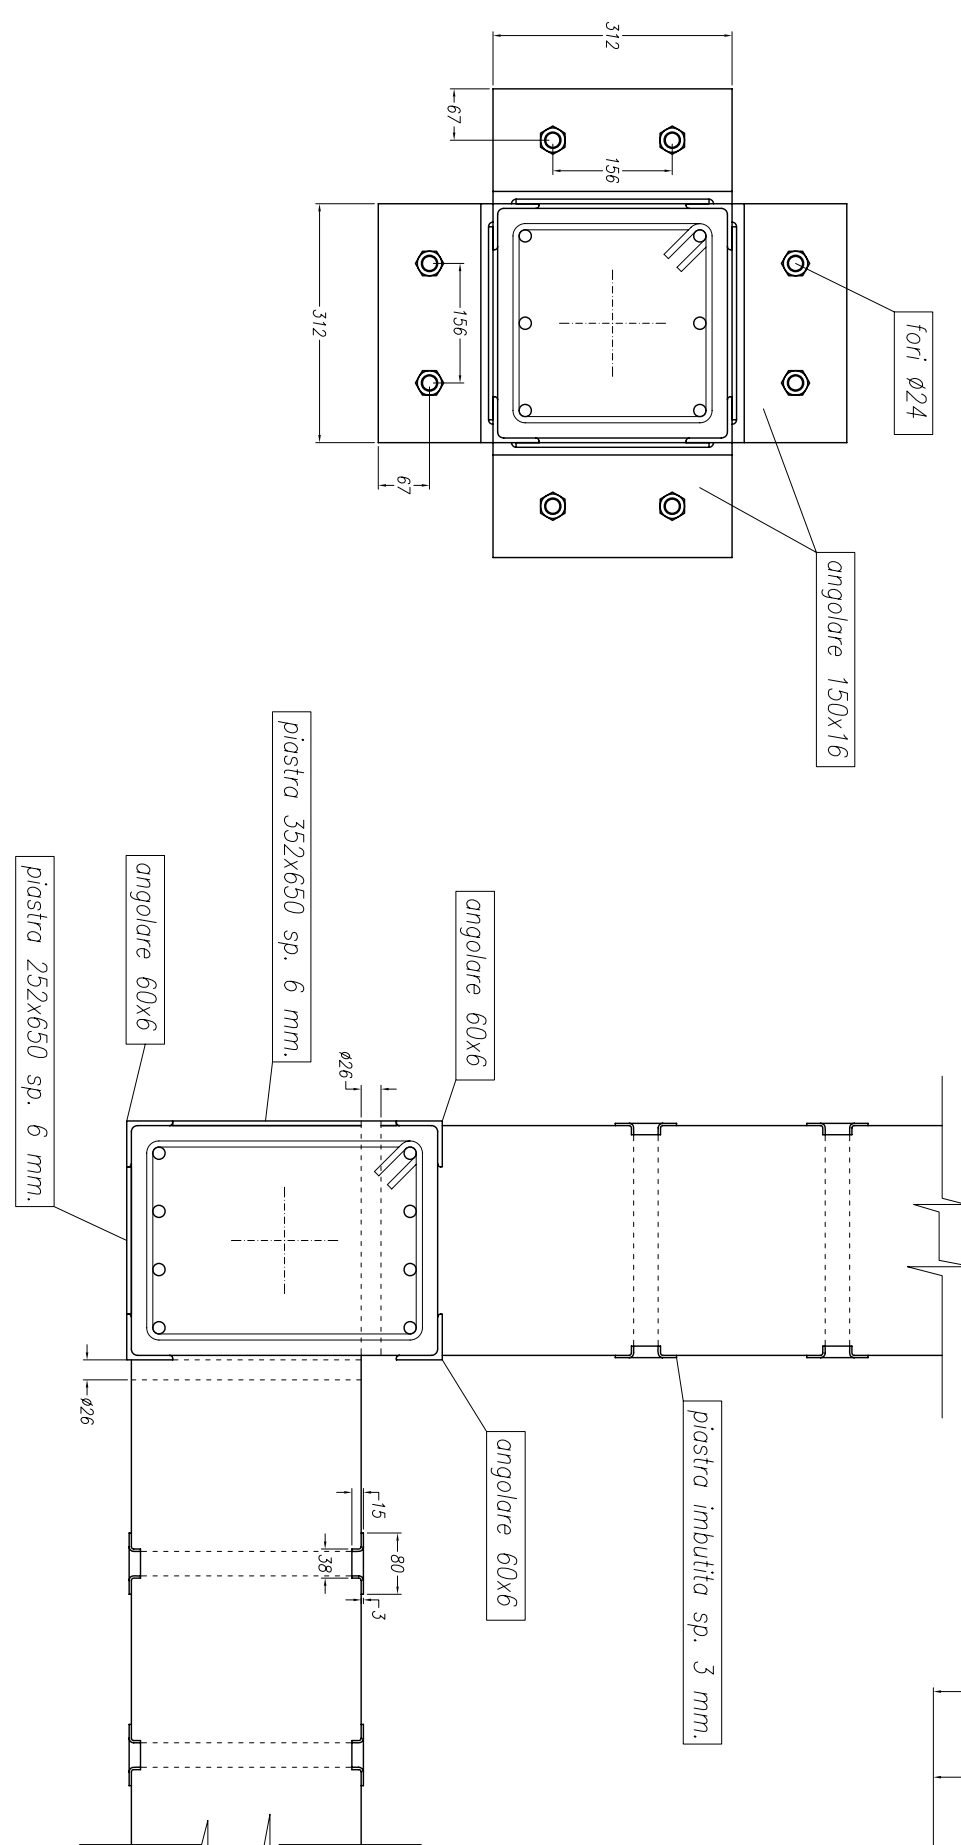
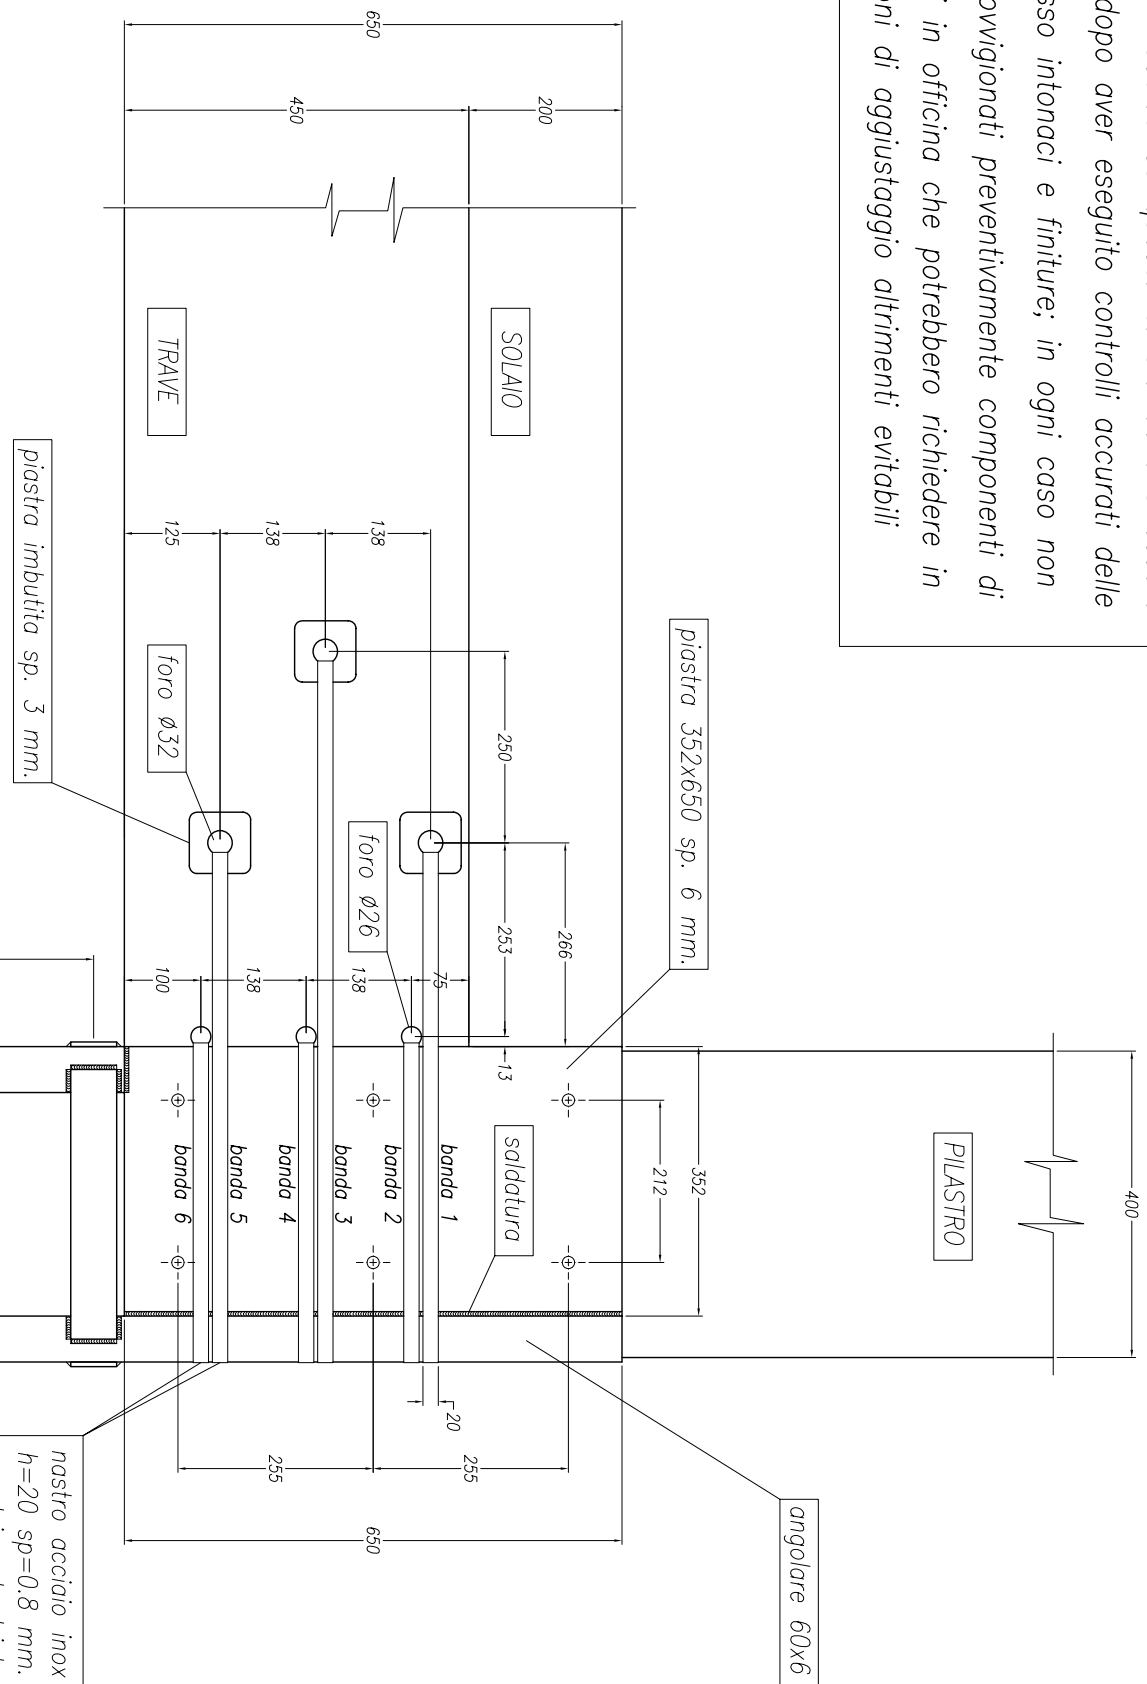
doppia vista di pilastro d'angolo 30x40 con confinamento nodo realizzato con metodo CAM ed incamiciatura completa

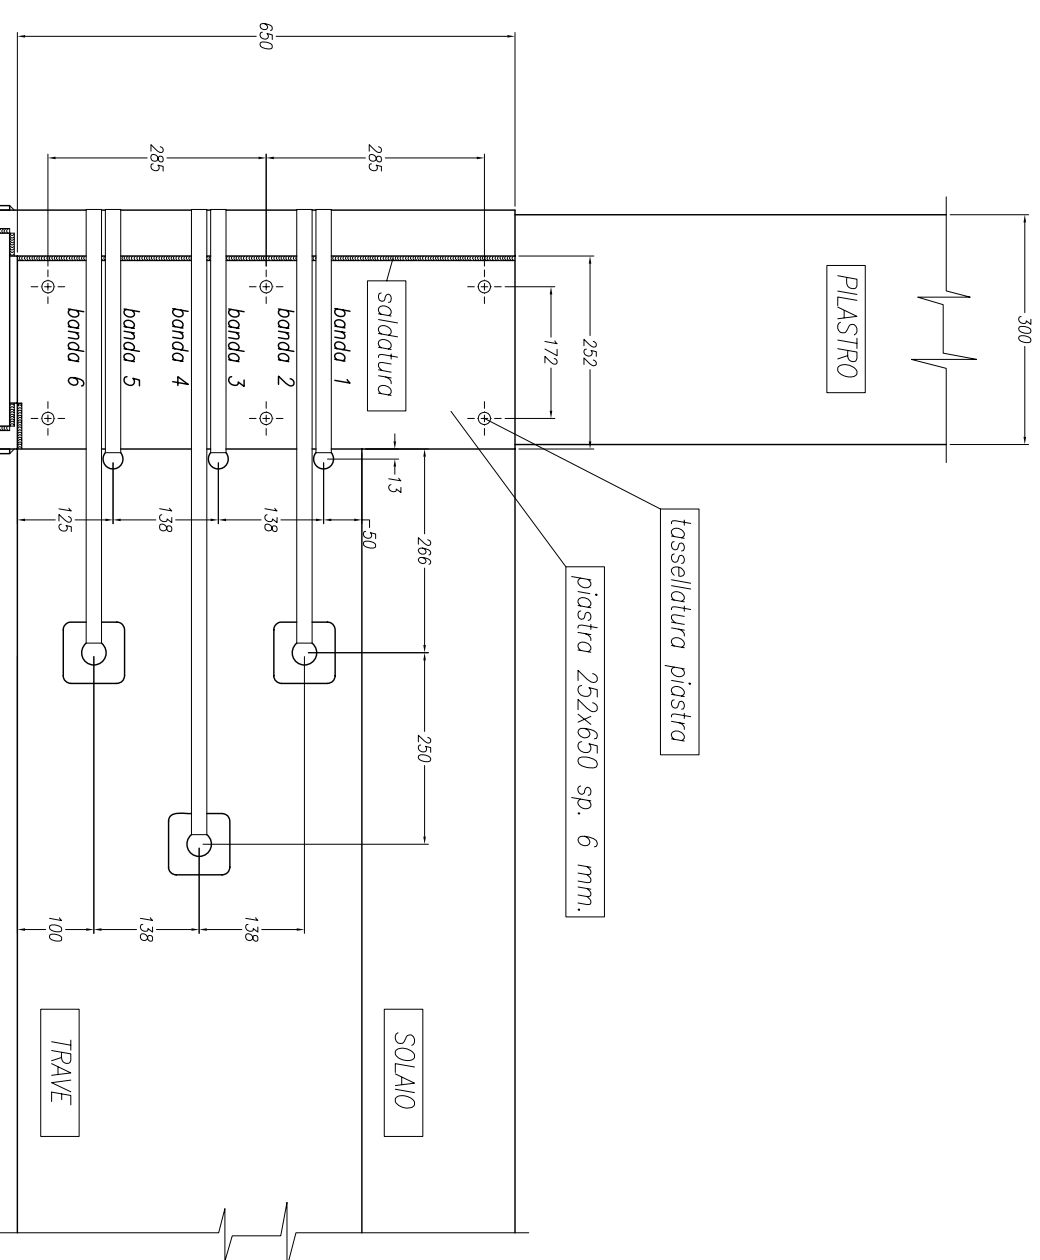
*vista dal basso di un nodo tra
pilastro con illustrazione forature
per nastri acciaio inox*
